# CORTE di ASSISE DI PERUGIA

Procedimento penale nr. 9066/07 RGNR

FASCICOLO DOCUMENTALE ALLEGATO  
ALLA  
RELAZIONE TECNICA  
IN MERITO ALLA DISTRIBUZIONE DEI VETRI  
NELLA CAMERA DI FILOMENA ROMANELLI

I CC. TT. per la Difesa di Raffaele Sollecito  
Giovanni Lombardi & Francesco Pasquali

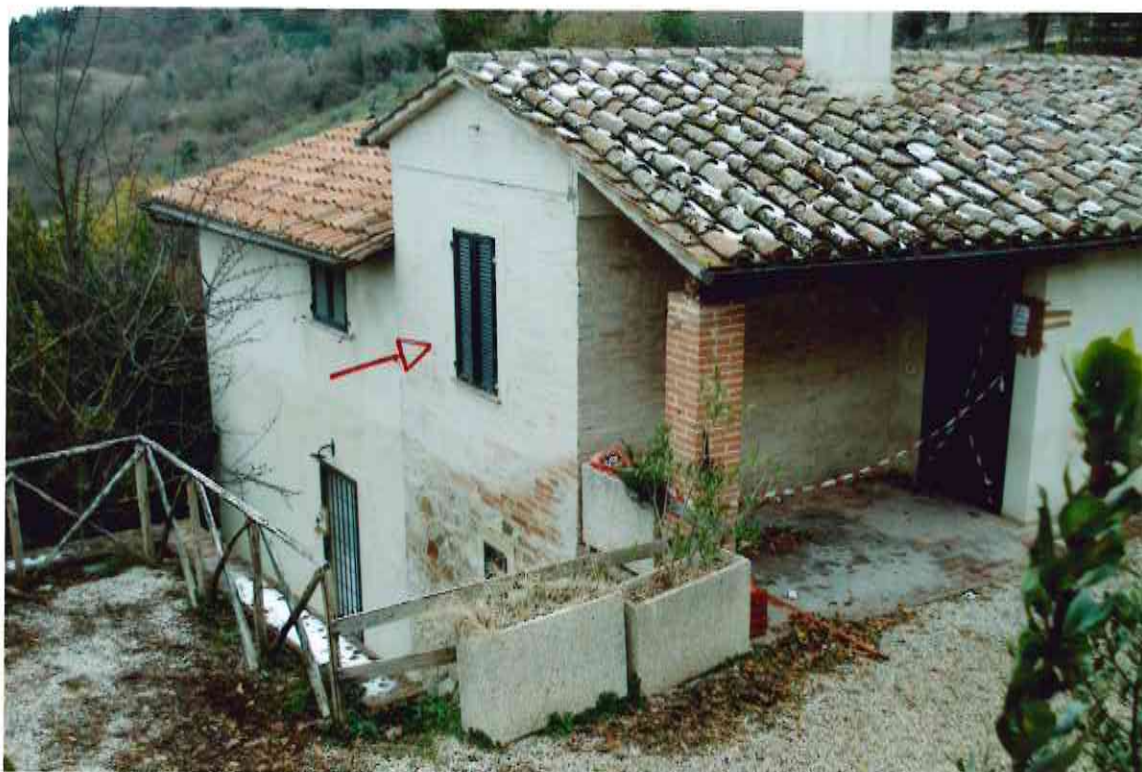
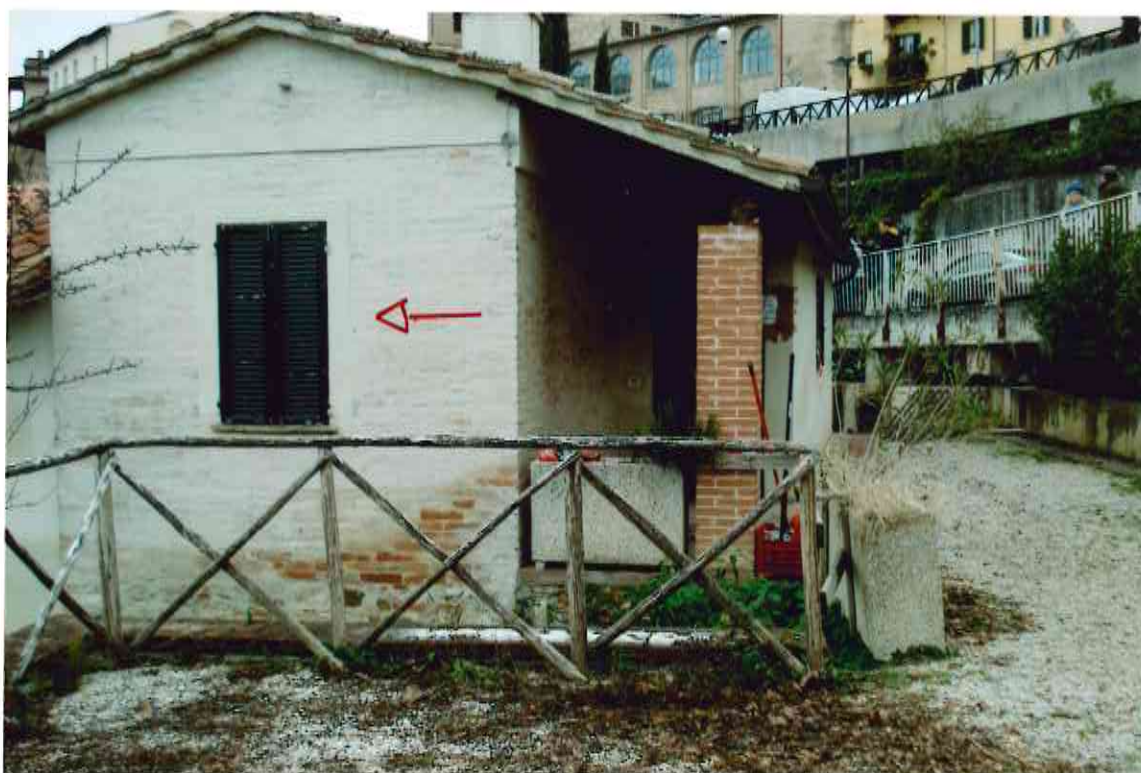
**Foto dalla n. 1 alla n. 4:** Esterno dell'abitazione di via della Pergola, nr. 7, Perugia, ripresa in data 18 dicembre 2007 e schizzo planimetrico della casa . La freccia indica la finestra della camera di Romanelli Filomena .....

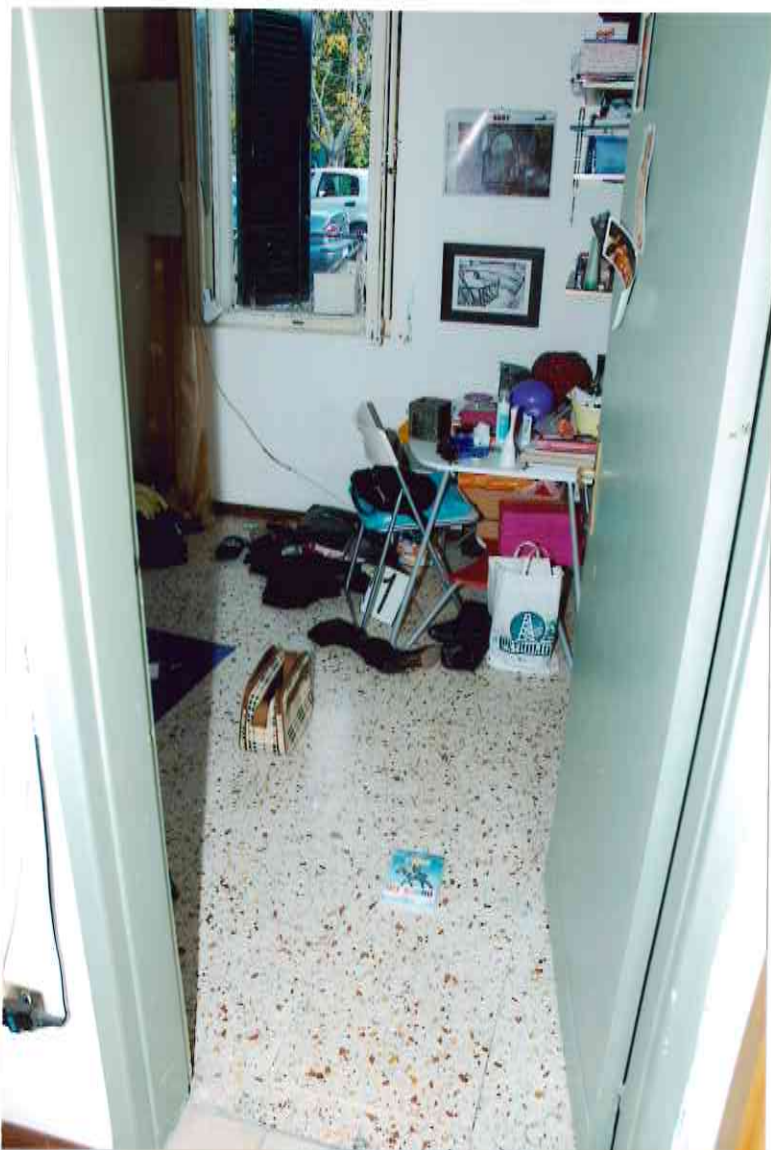
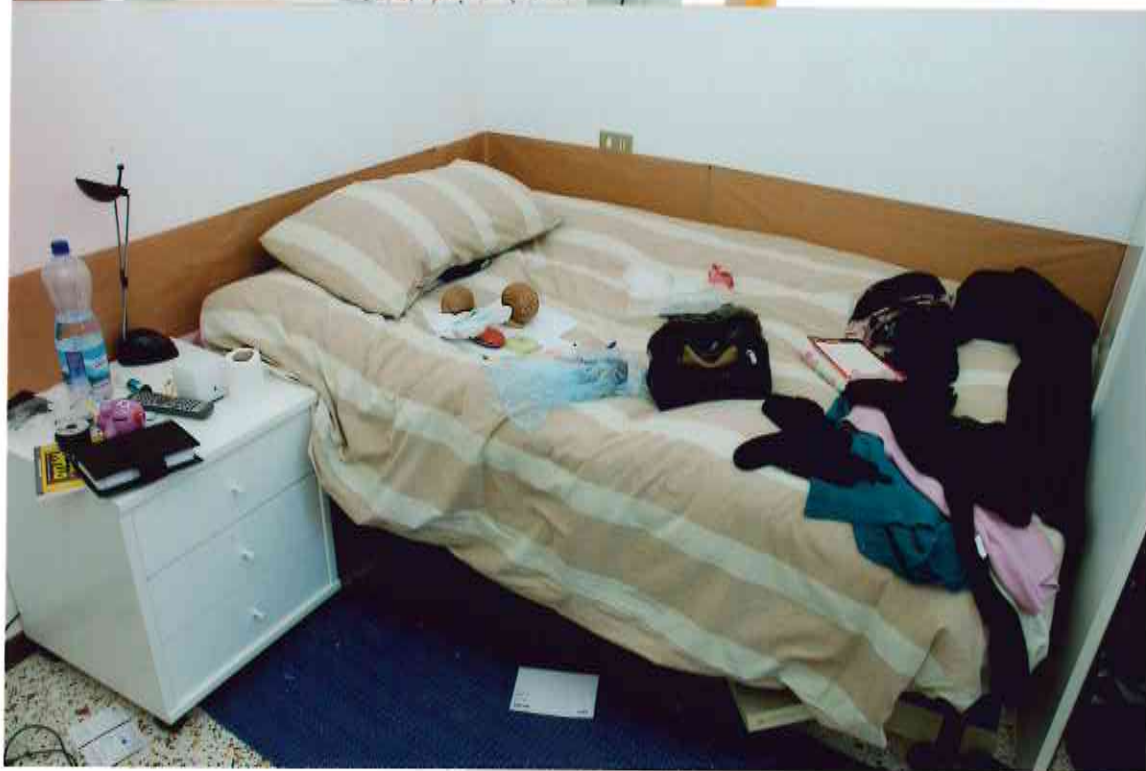
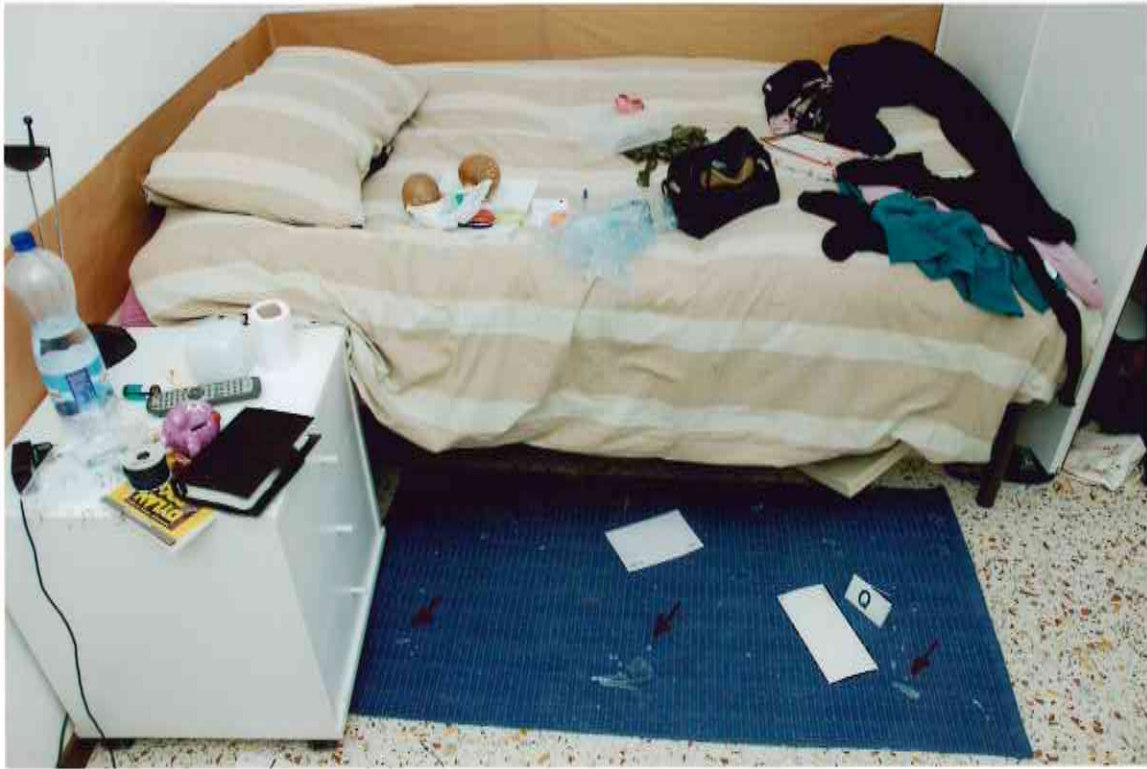
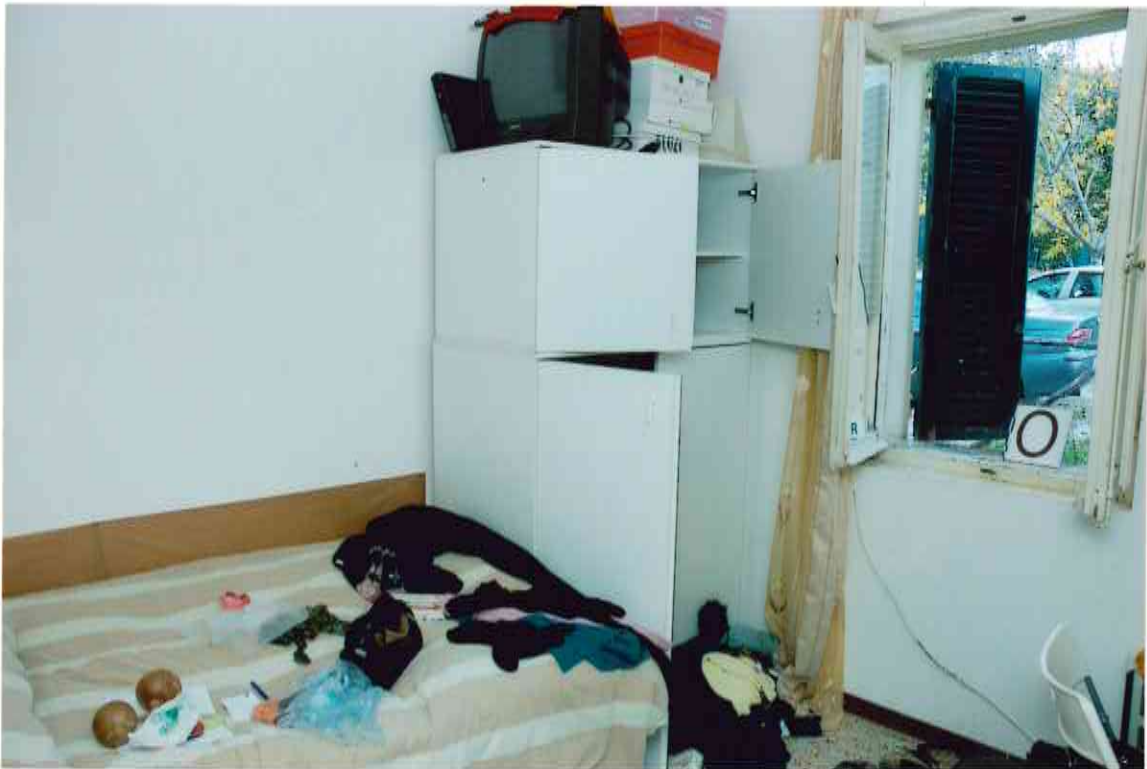
**Foto dalla n. 5 alla n. 8 ...**  
 Condizioni dell'interno della  
 camera di Romanelli  
 Filomena documentate nelle  
 foto della polizia Scientifica  
 eseguite in data 02  
 novembre 2007. La  
 progressione è dalla parete  
 posteriore verso quella  
 sinistra, poi anteriore...

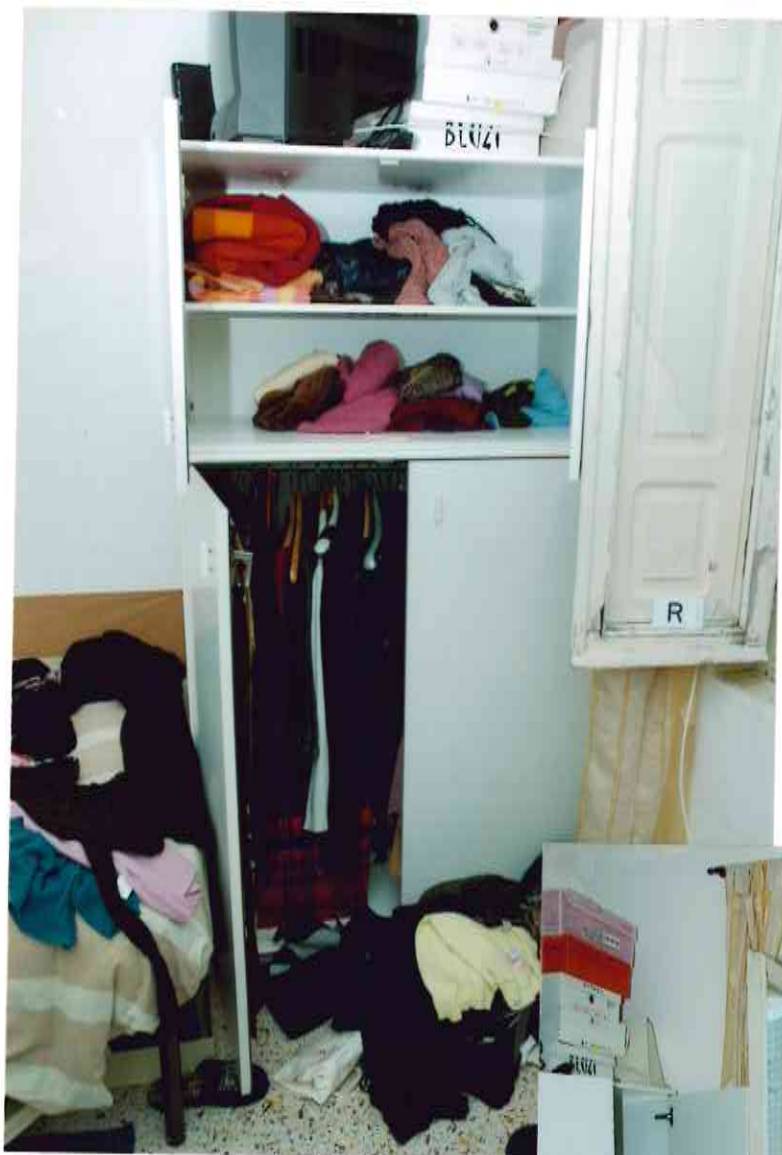
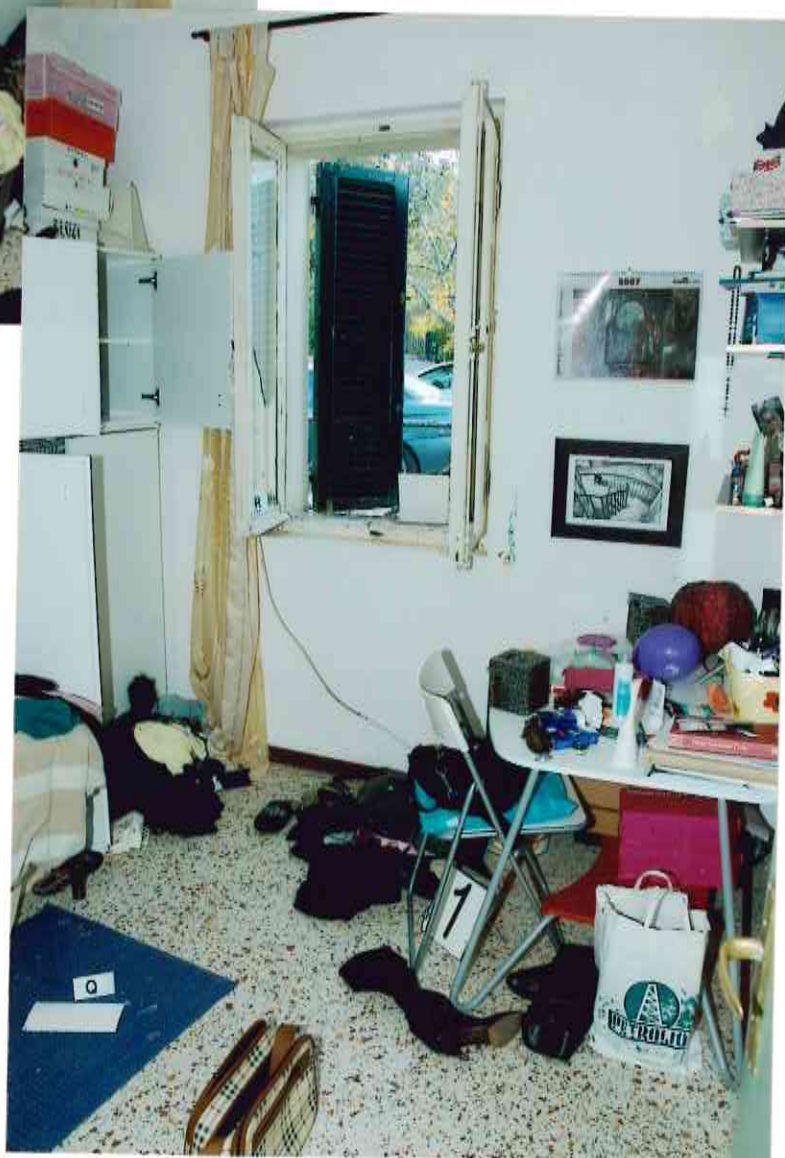
**Foto dalla n. 9 alla n. 10**  
Condizioni dell'interno della camera di Romanelli Filomena documentate nelle foto della polizia Scientifica eseguite in data 02 novembre 2007. Particolare dell'angolo formato dalla parete sinistra e quella anteriore, a seguire quella anteriore.....

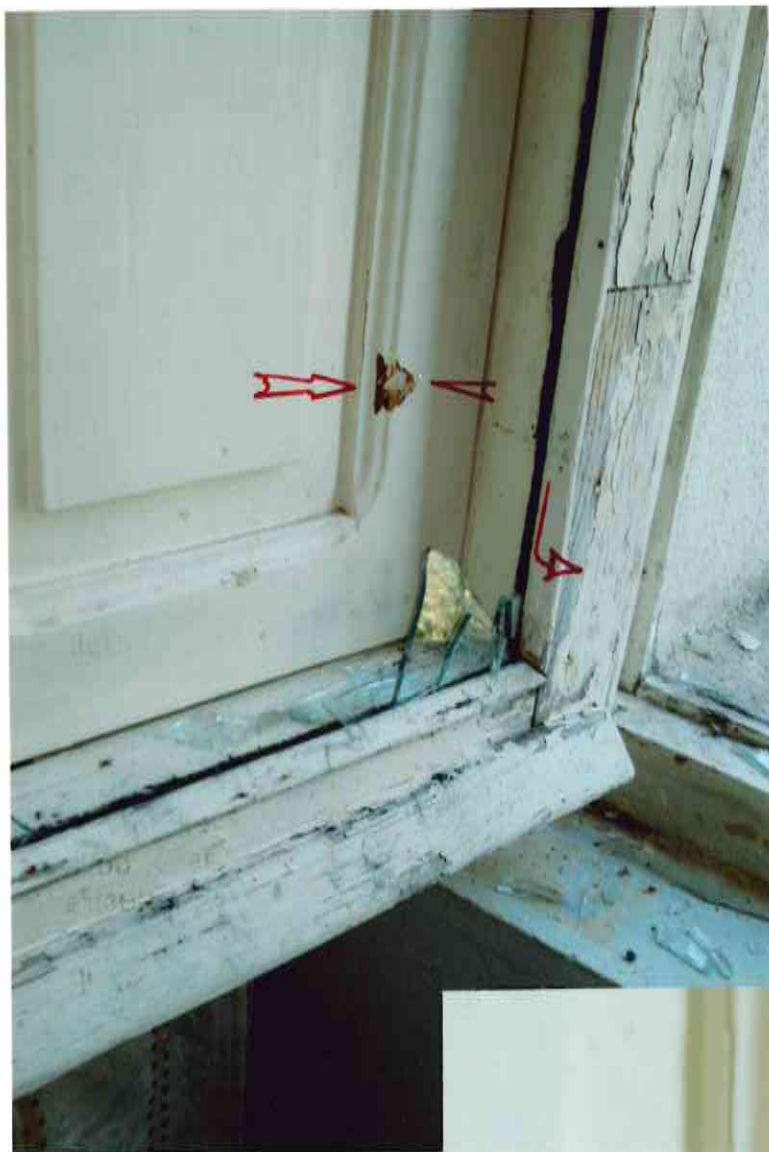
Condizioni dell'interno della camera di Romanelli Filomena documentate nelle foto della polizia Scientifica eseguite in data 02 novembre 2007. Parete anteriore, finestra con vetro infranto, particolari:

a) distribuzione del vetro sul davanzale esterno ed interno;

b) impronta di impatto sulla superficie dello sportello oscurante;

c) tracce di vetro infisse nel legno in prossimità dell'impatto;

d) divaricazione crescente, dall'alto verso il basso, della canalizzazione destra dell'infisso dove era alloggiato il vetro, in prossimità dell'impatto; .....

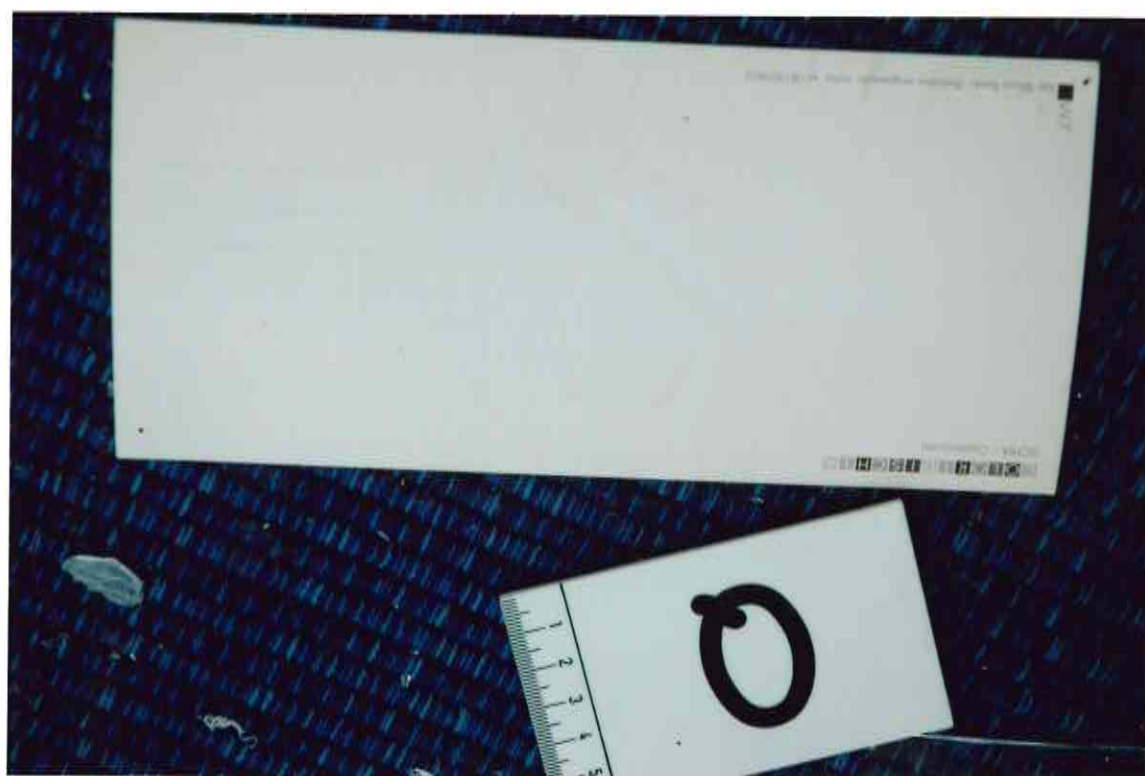
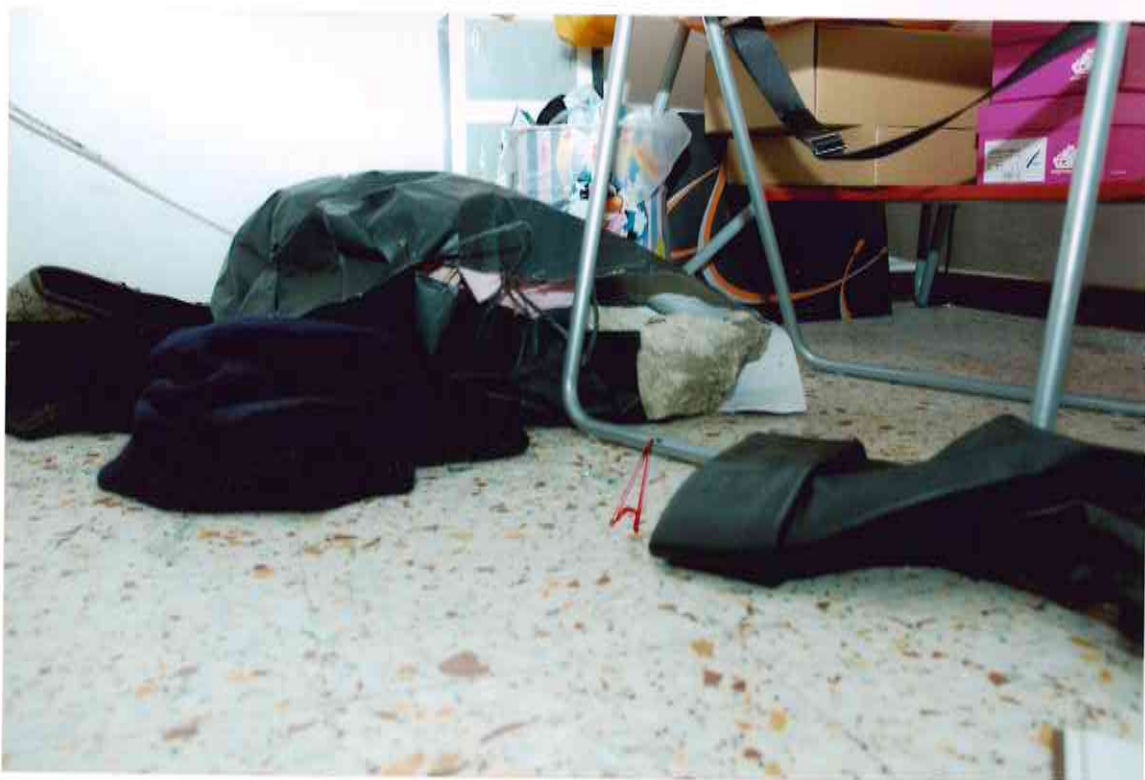
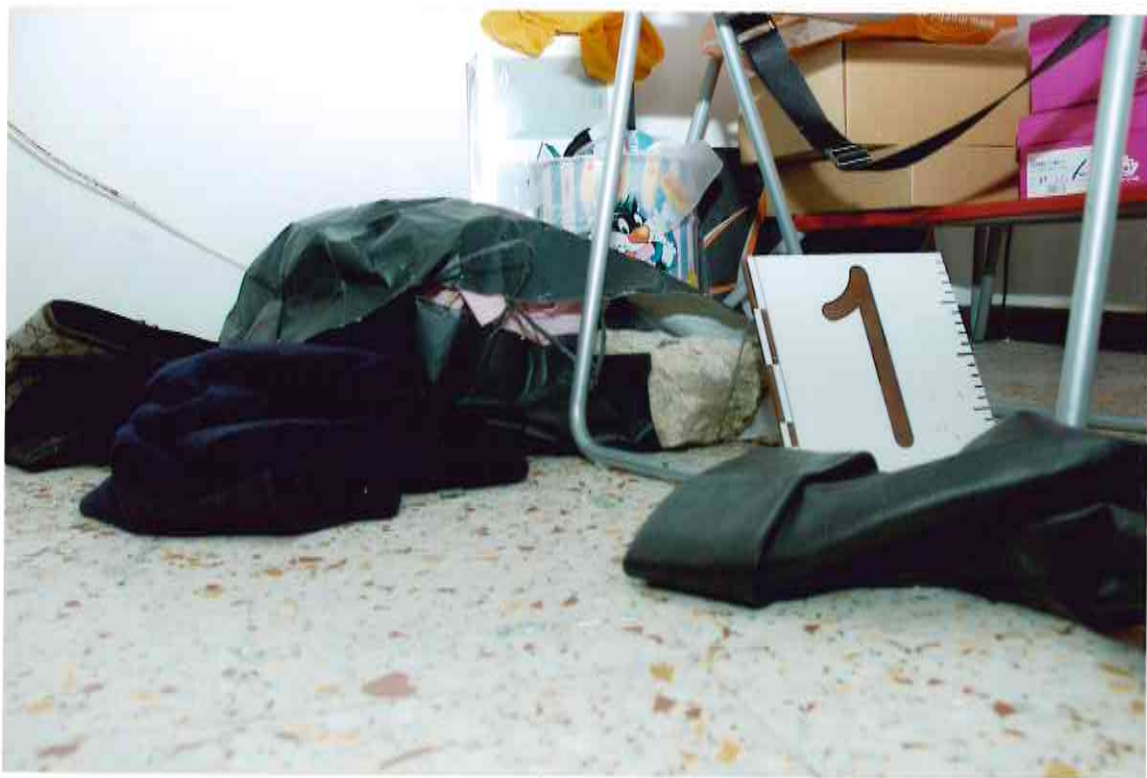
**Foto dalla n. 19 alla n. 20:** Condizioni della camera di Romanelli Filomena documentate dalla Polizia Scientifica in data 02 novembre 2007. Insieme del pavimento, particolare del tappeto al lato del letto e dei frammenti di vetro su di esso depositati ,.....

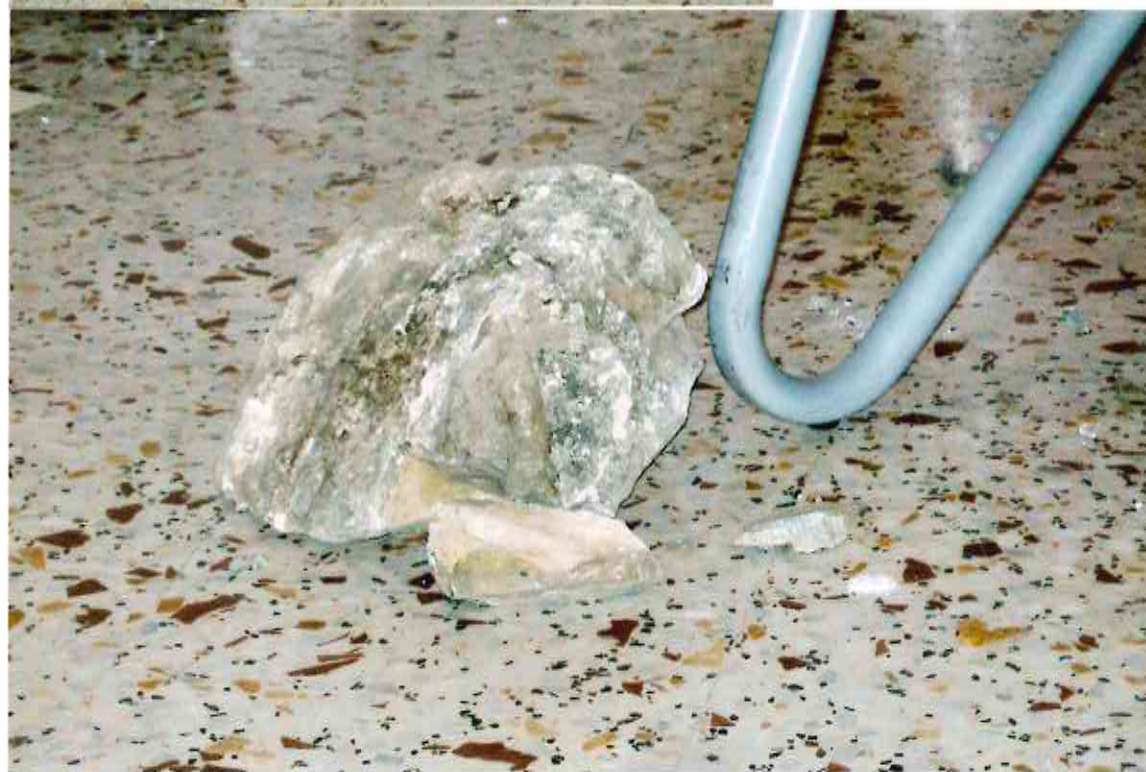
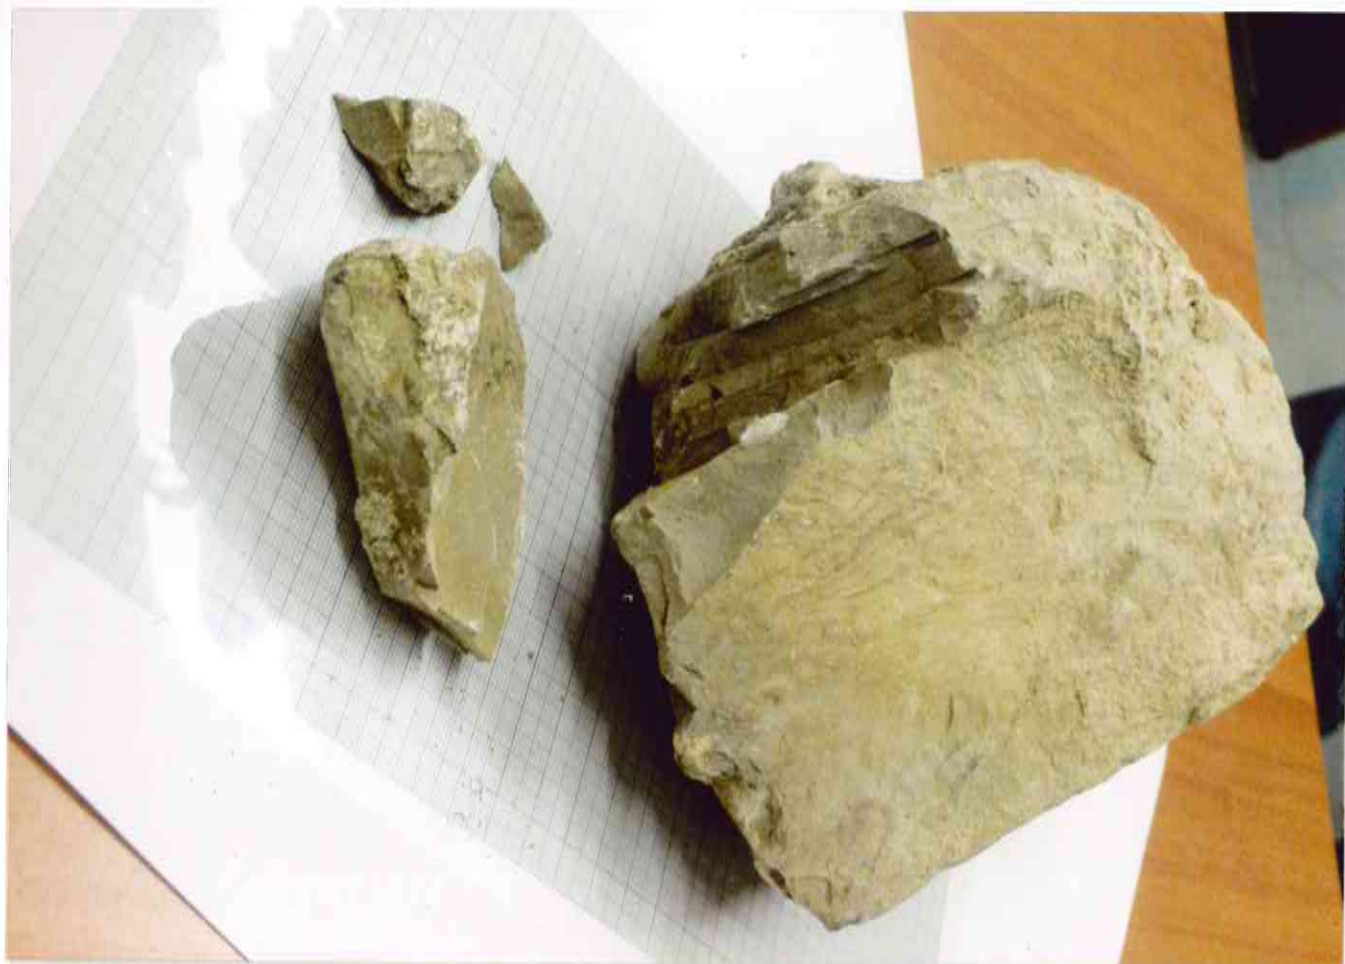
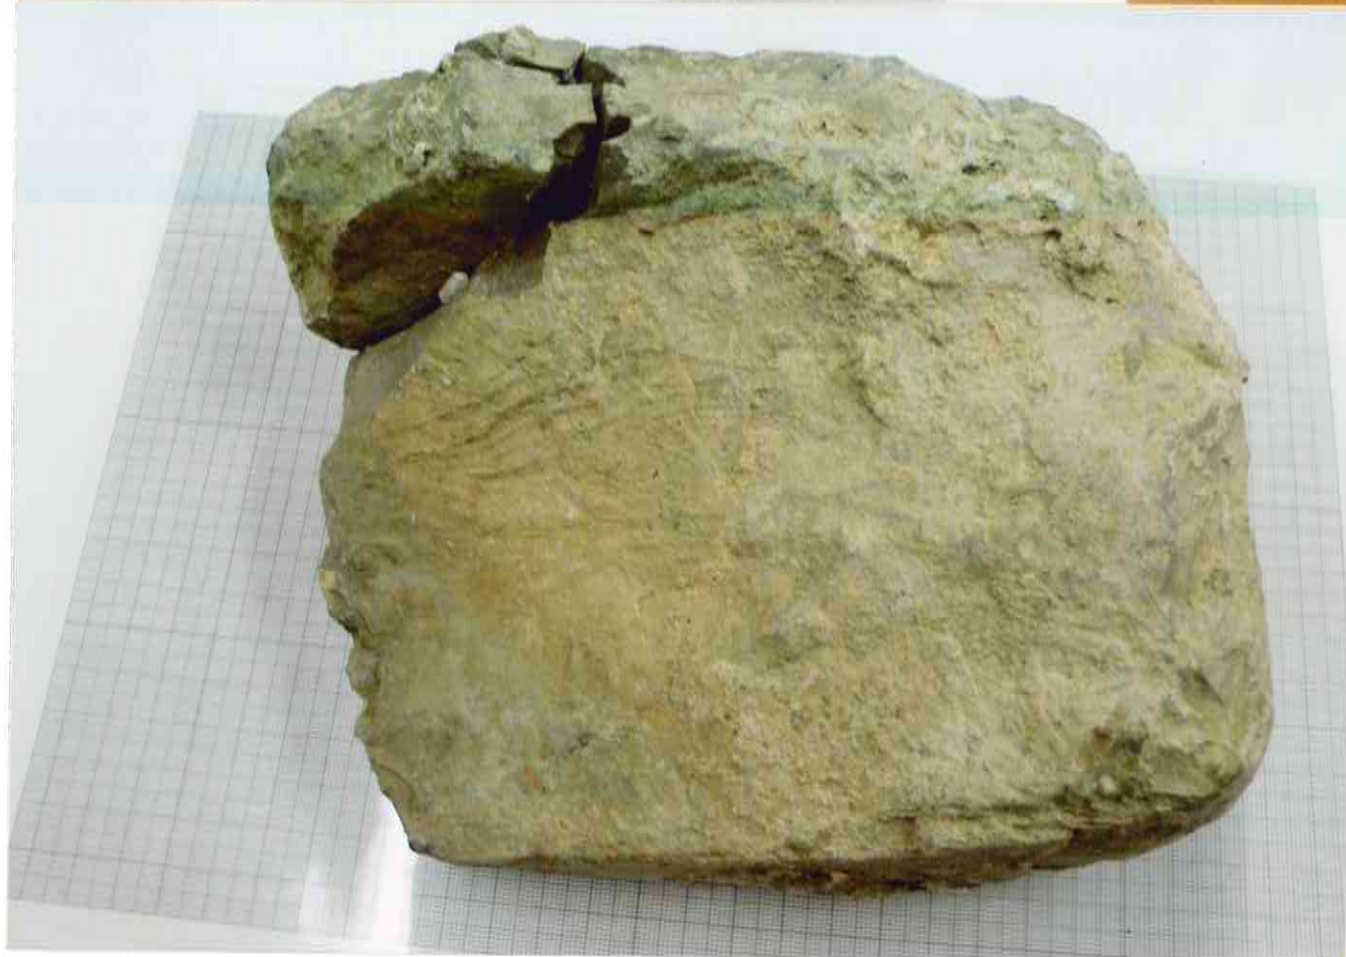
Foto nn .24 e 25 .....  
particolare del sasso di cui  
sopra fotografato in tempi  
successivi .....

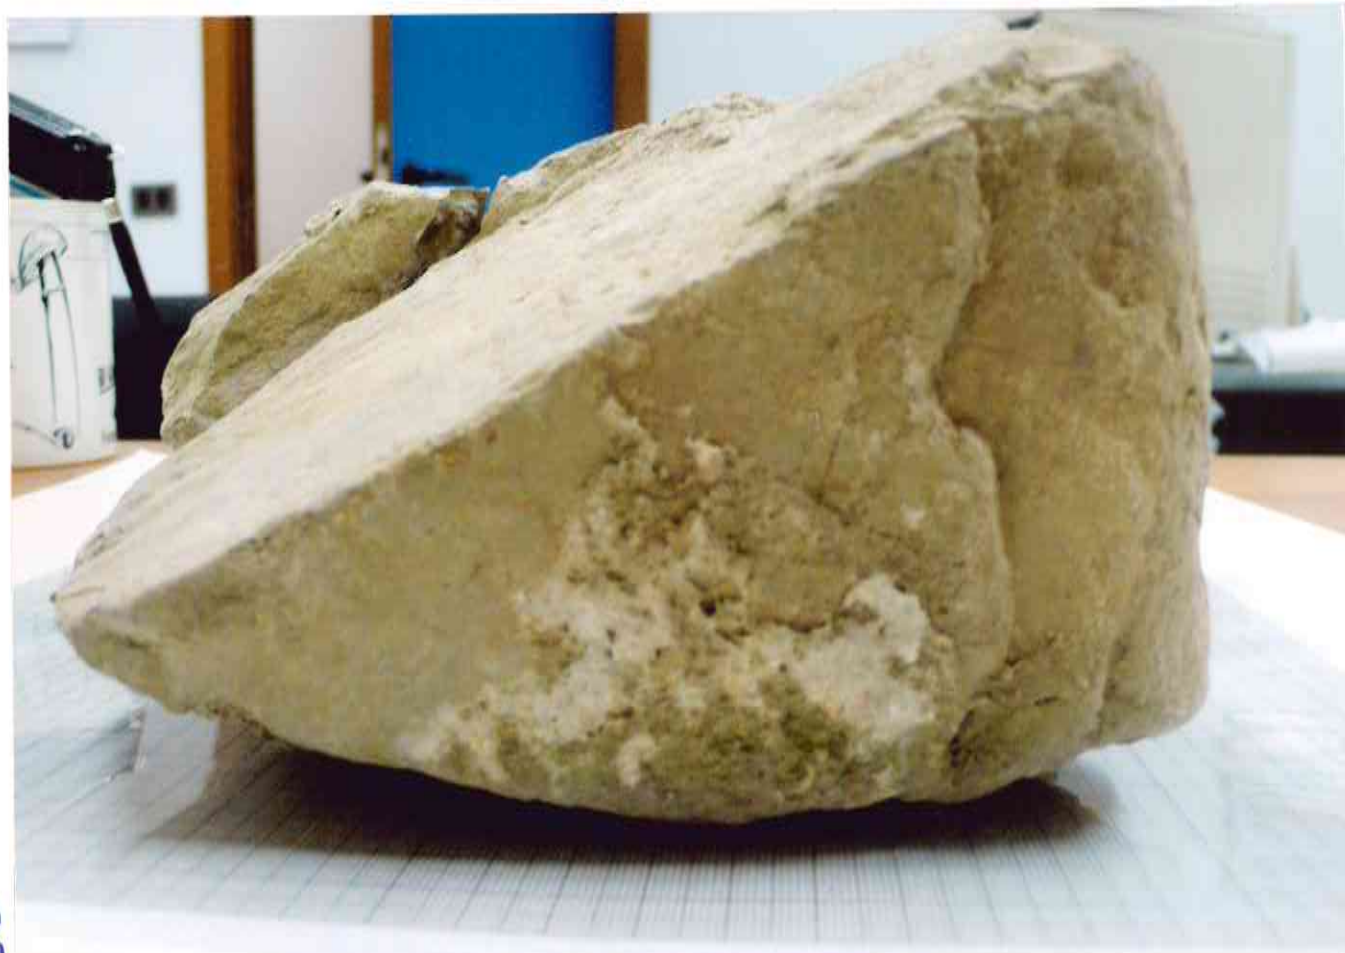
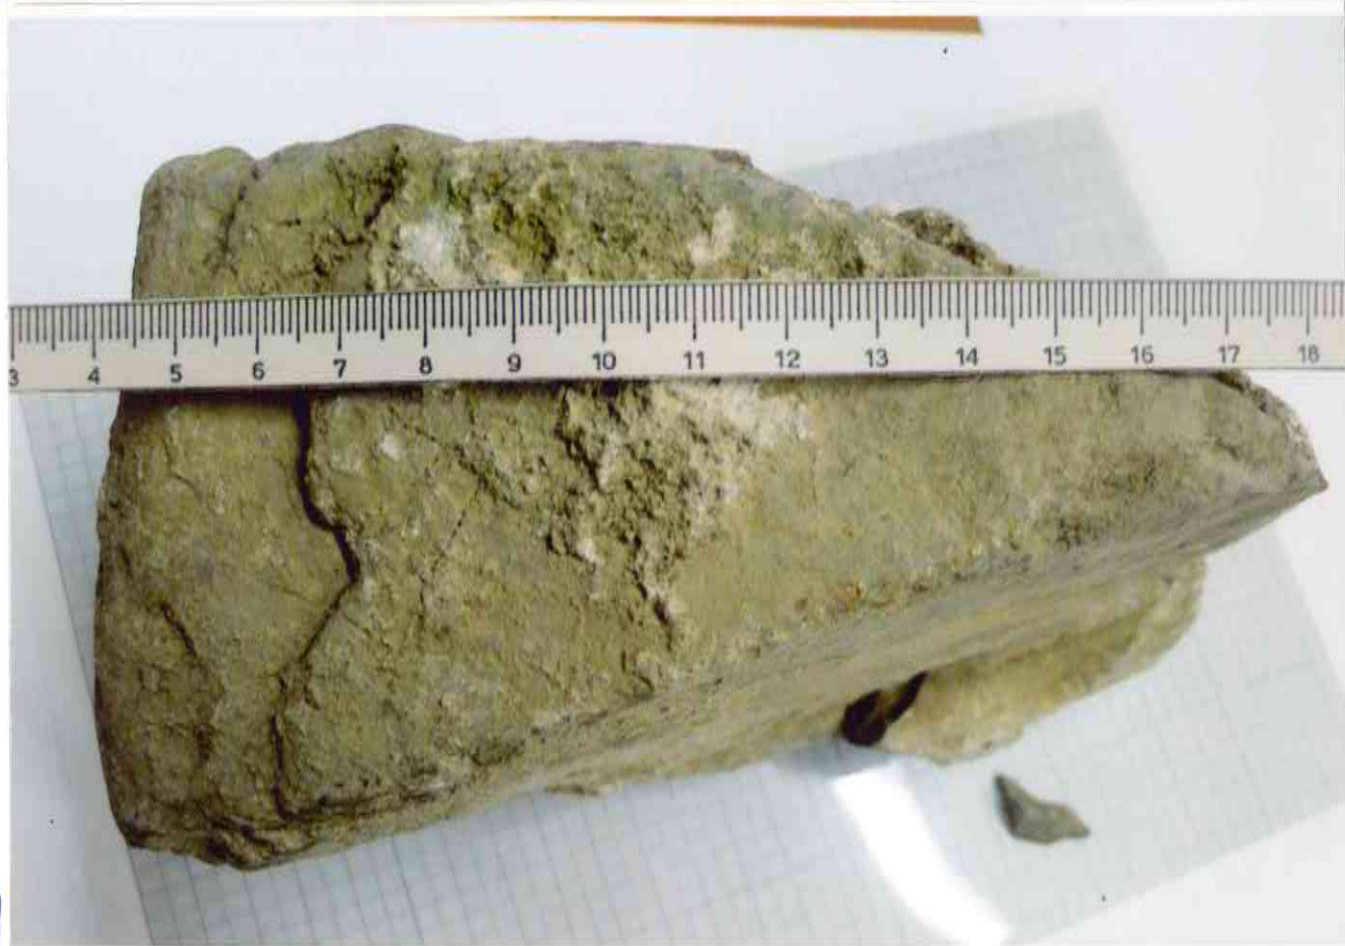
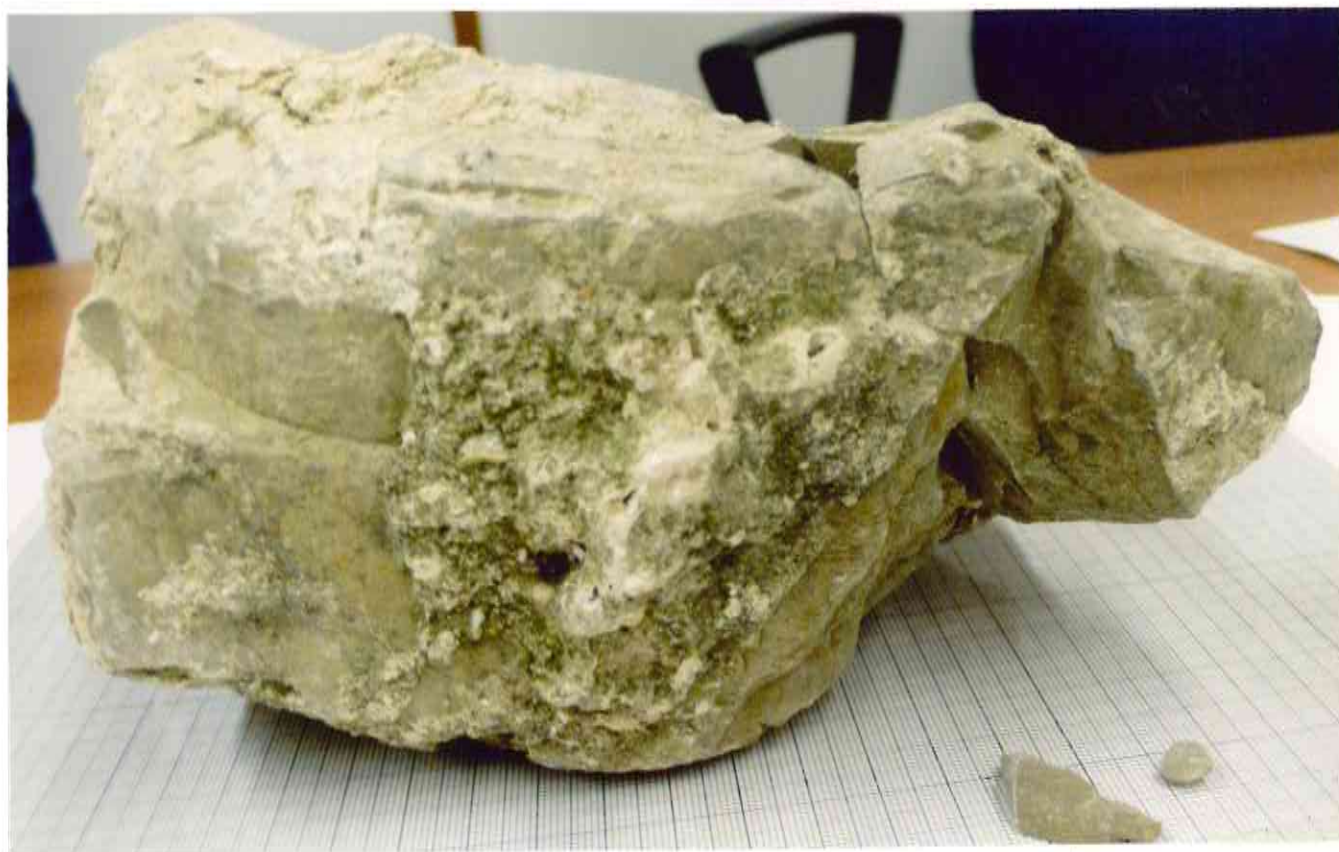
**Foto dalla n. 28 alla n. 31:**.....segue la documentazione dell'esame svolto presso la Squadra Mobile di Perugia. In evidenza la particolare conformazione irregolare del sasso, ed il frammento originatosi nell'impatto. Il peso complessivo è risultato prossimo a 4 Kg.

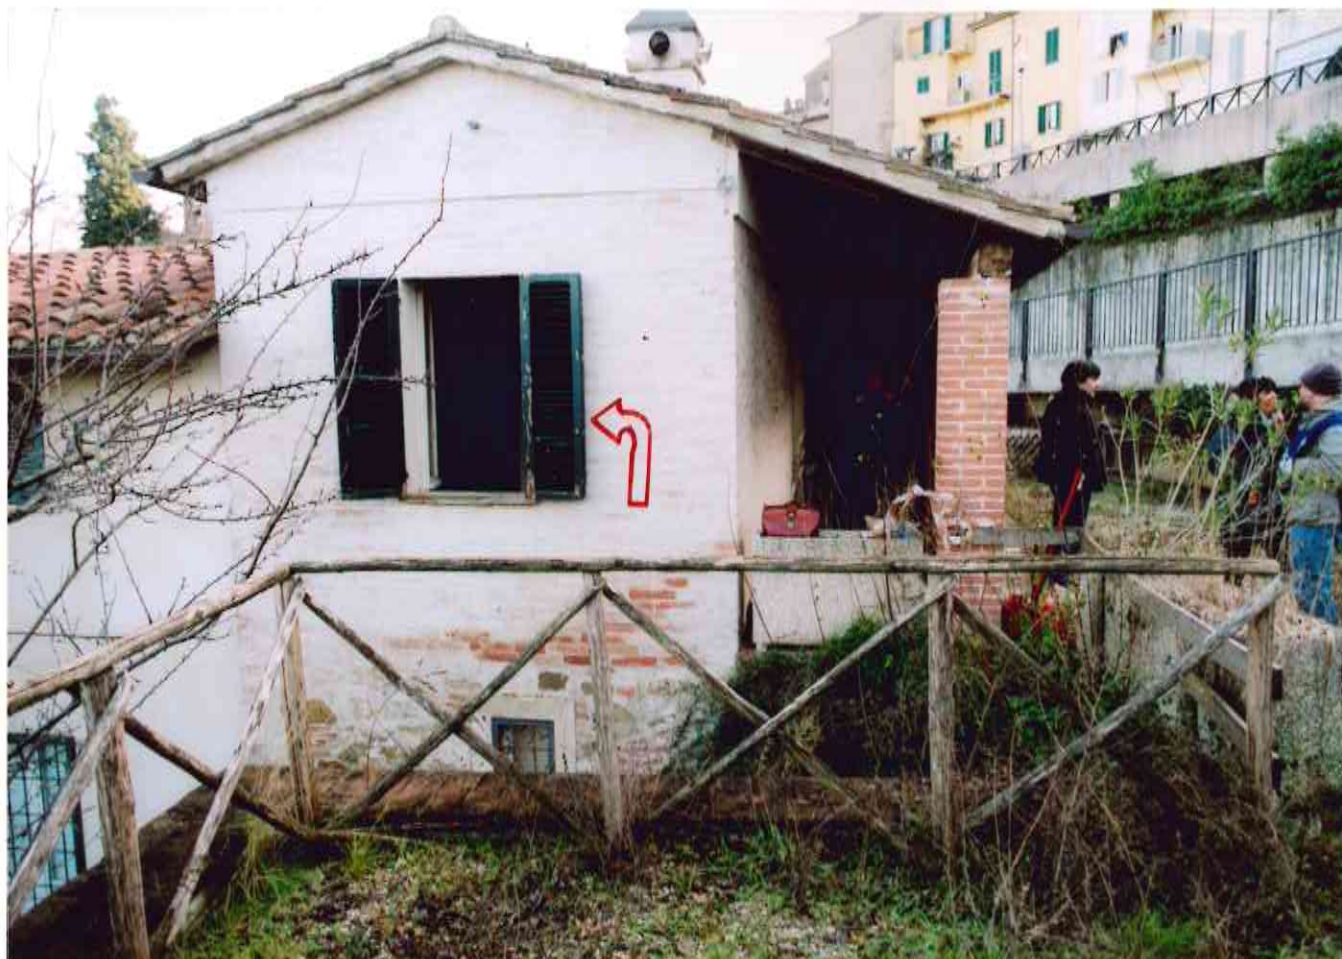
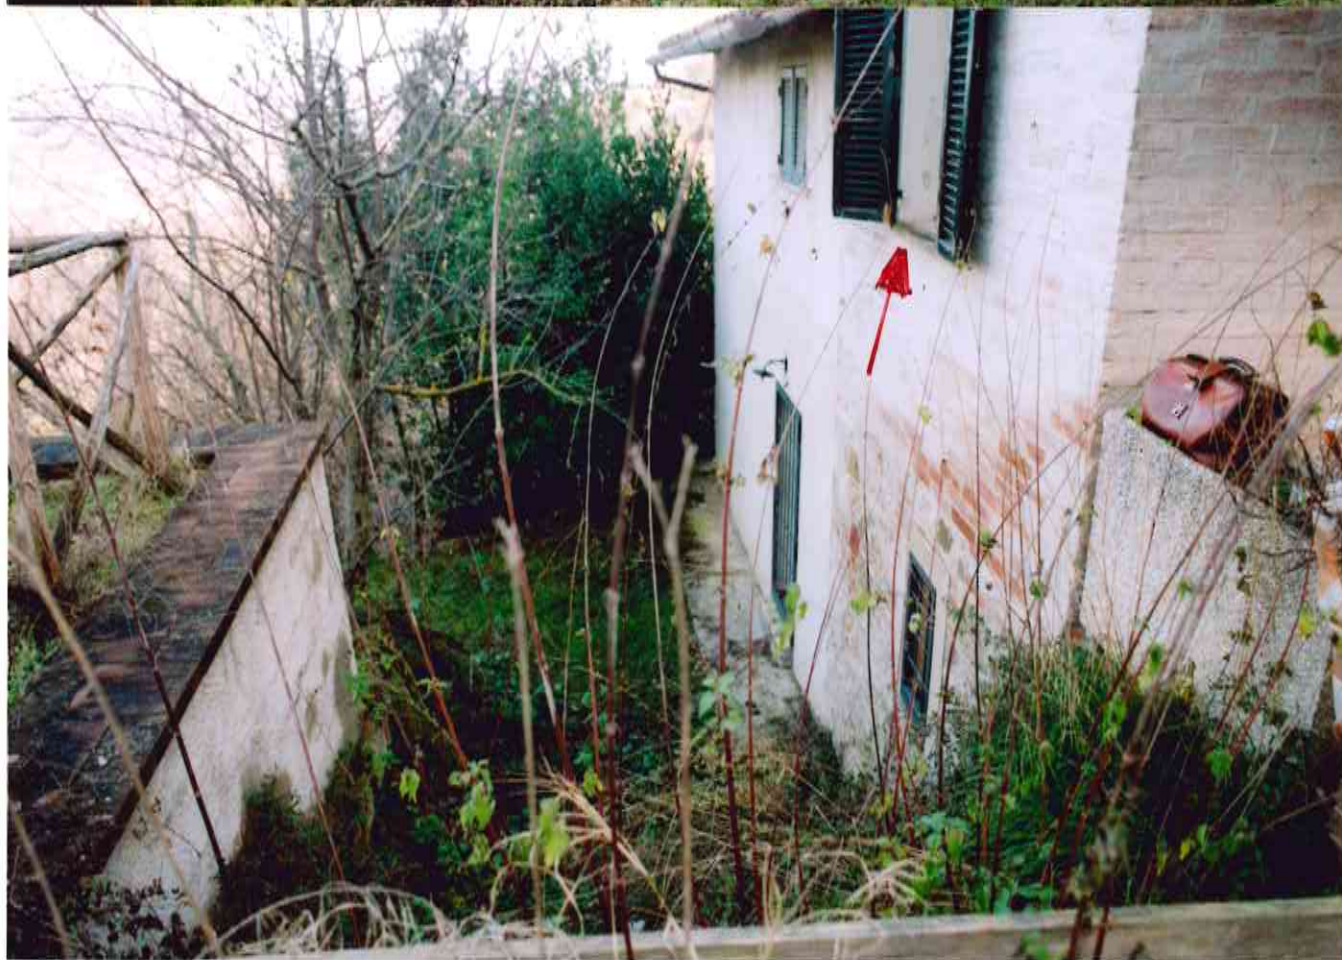
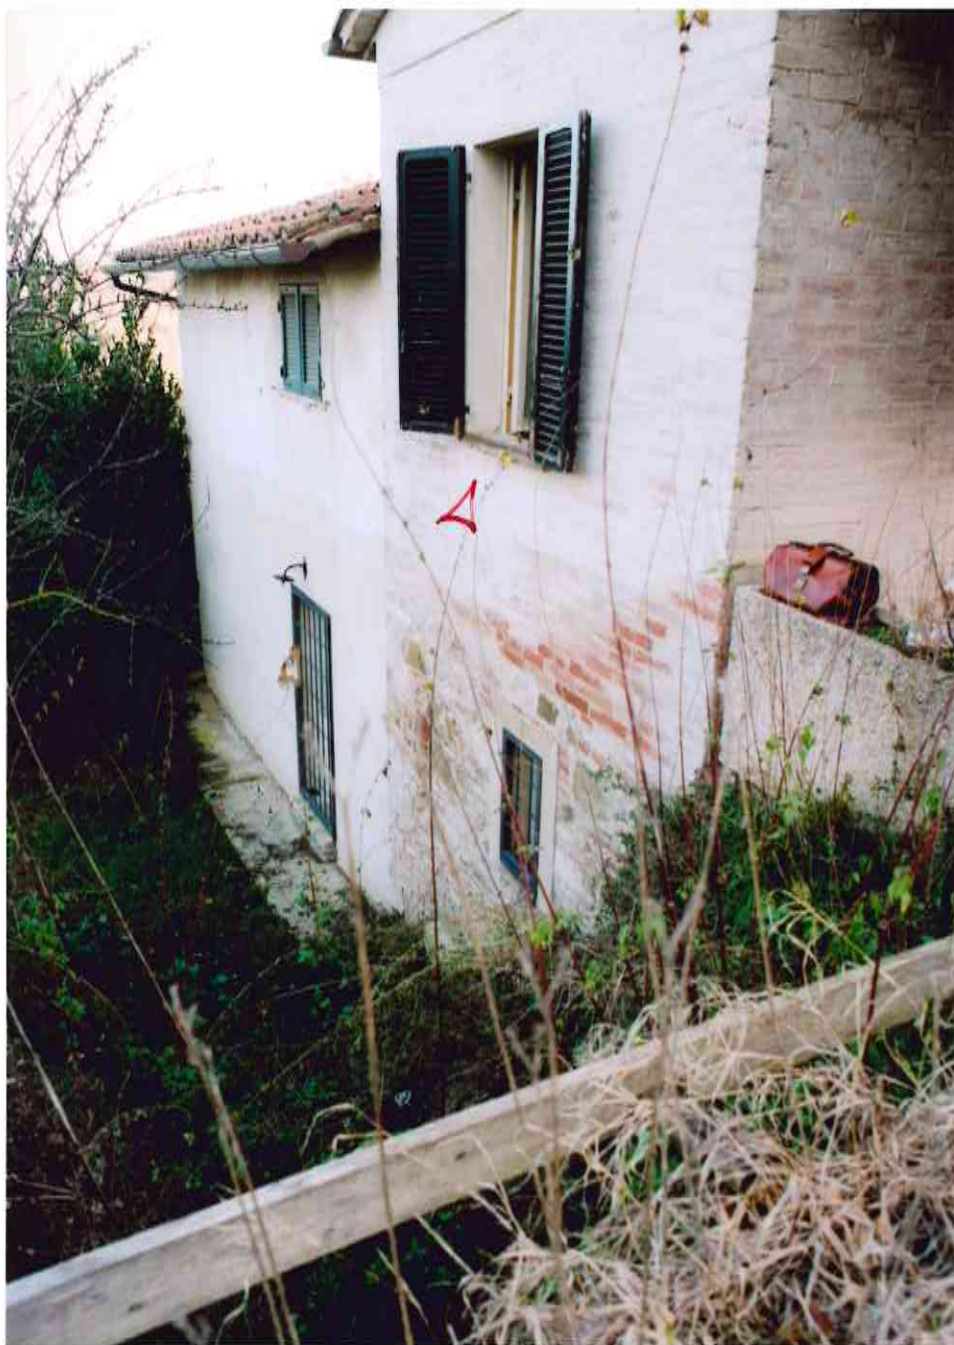
Foto dalla n. 32 alla n. 34: Abitazione di via della Pergola, 7 in Perugia, la freccia indica la finestra della camera di Romanelli Filomena.....
