# CORTE di ASSISE DI PERUGIA

Procedimento penale nr. 9066/07 RGNR

FASCICOLO DOCUMENTALE ALLEGATO  
ALLA  
RELAZIONE TECNICA  
IN MERITO ALLA DISTRIBUZIONE DEI VETRI  
NELLA CAMERA DI FILOMENA ROMANELLI

I CC. TT. per la Difesa di Raffaele Sollecito  
Giovanni Lombardi & Francesco Pasquali

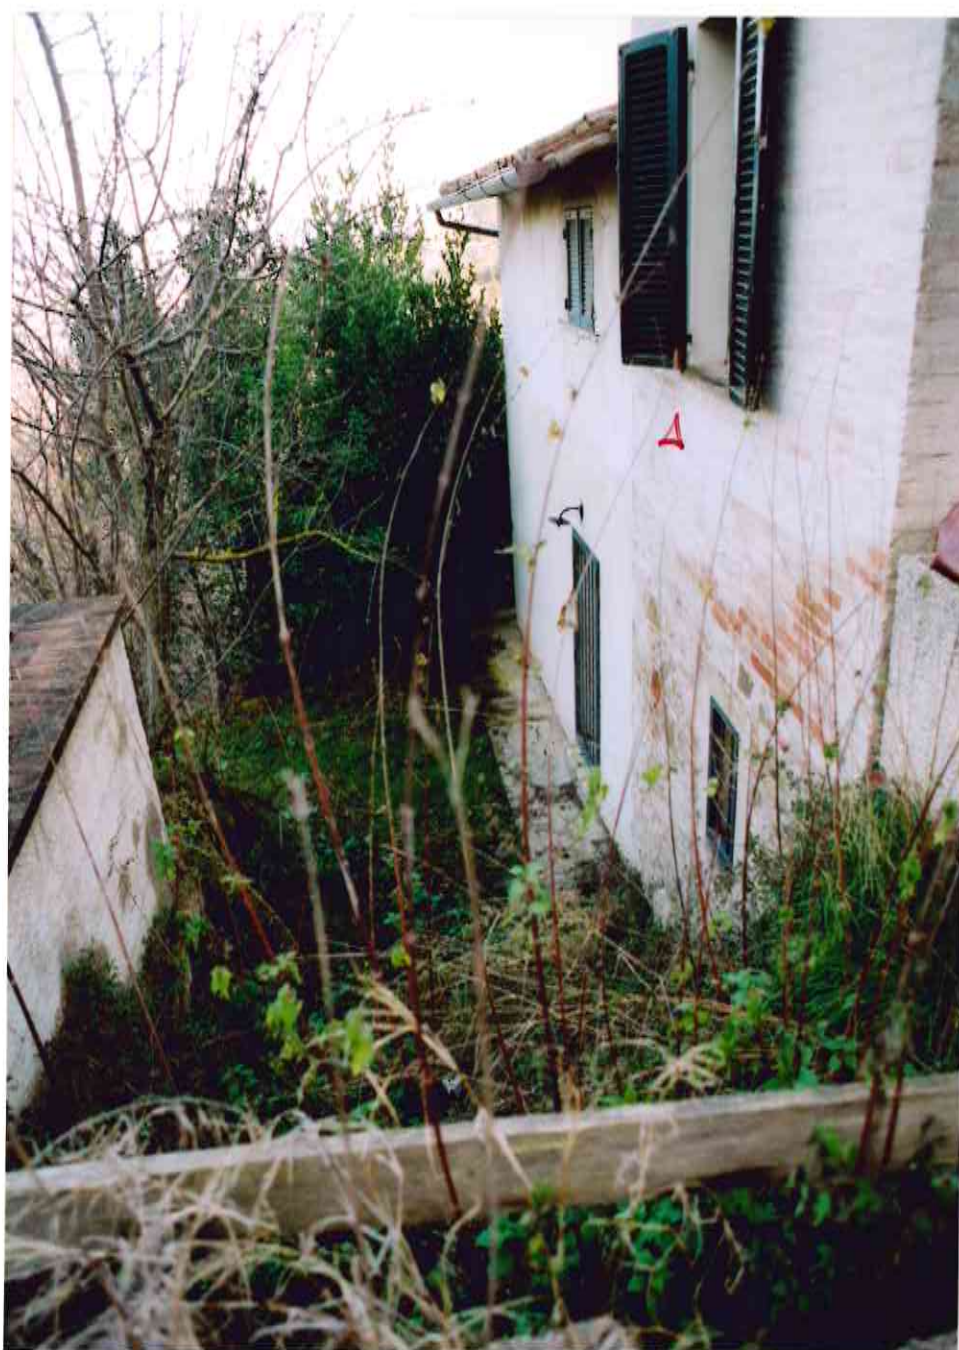
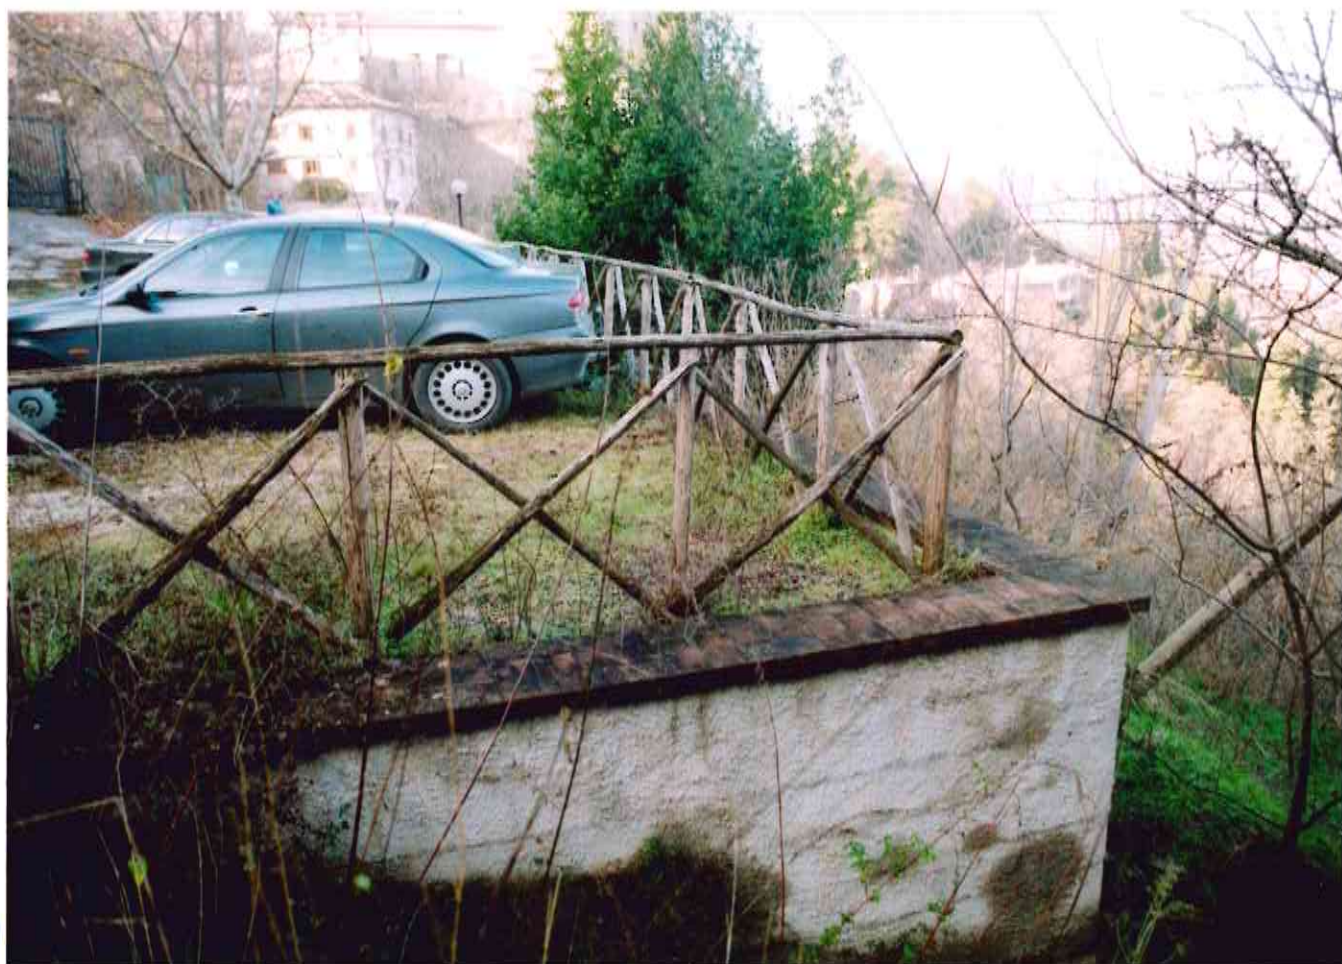
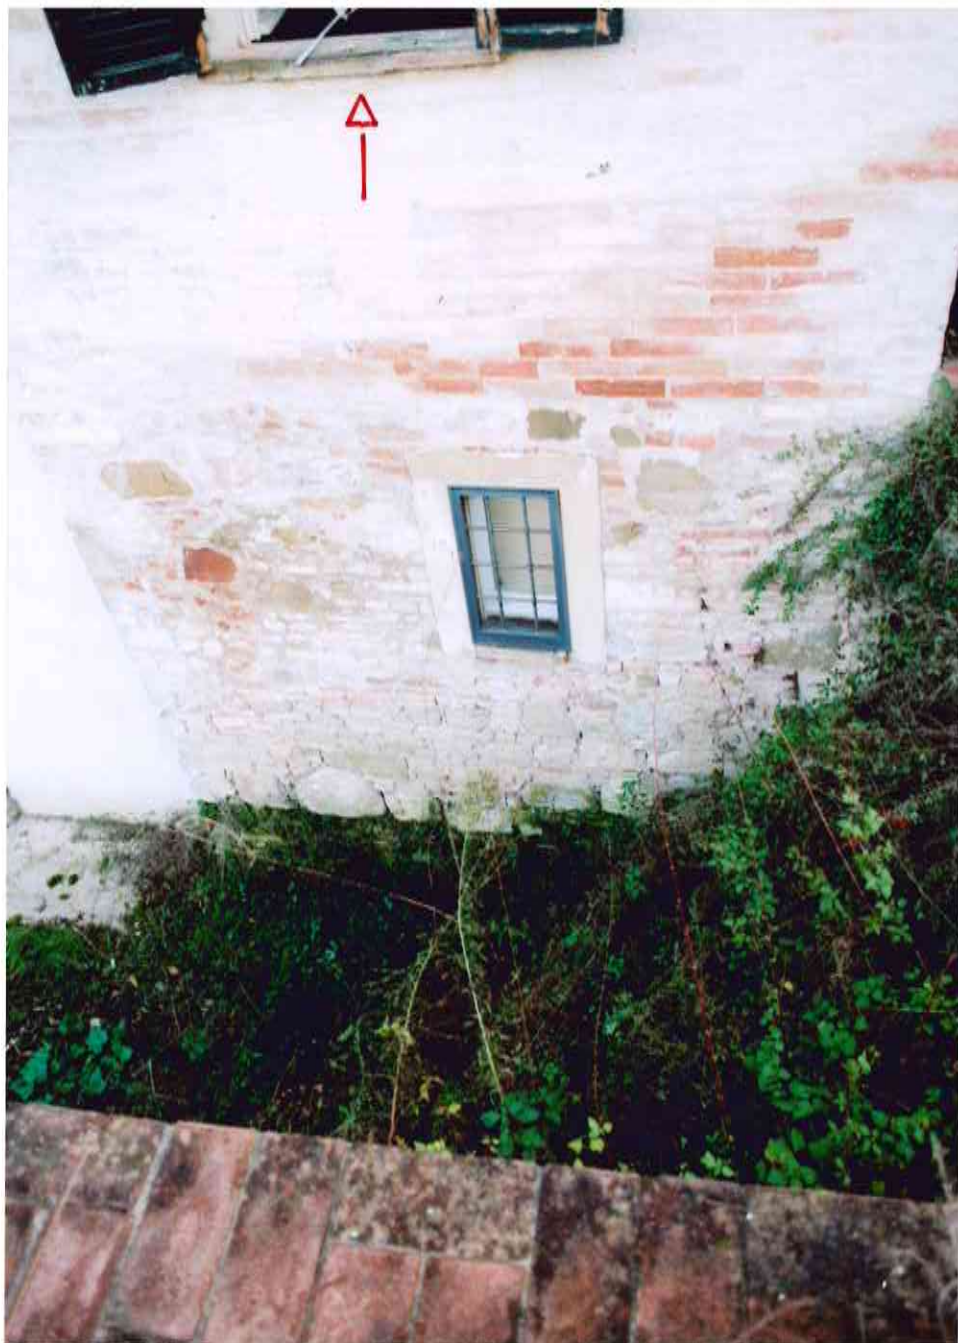
**Foto dalla n. 35 alla n. 37:** Abitazione di via della Pergola, 7 in Perugia, la freccia indica la finestra della camera di Romanelli Filomena, in evidenza il giardino antistante la finestra e la distanza dal marciapiede sottostante invaso dalla vegetazione .....

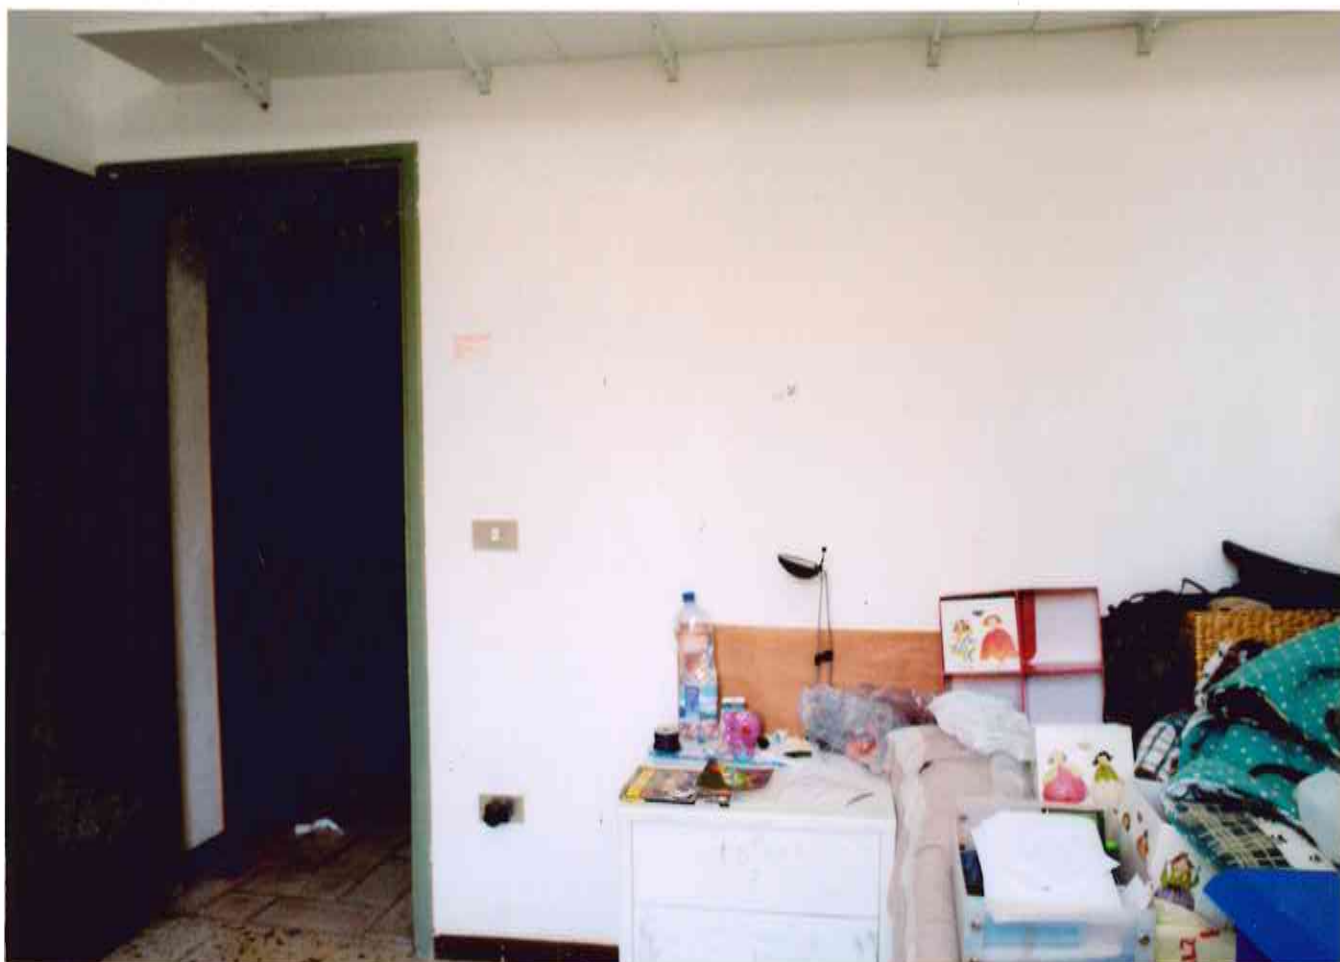
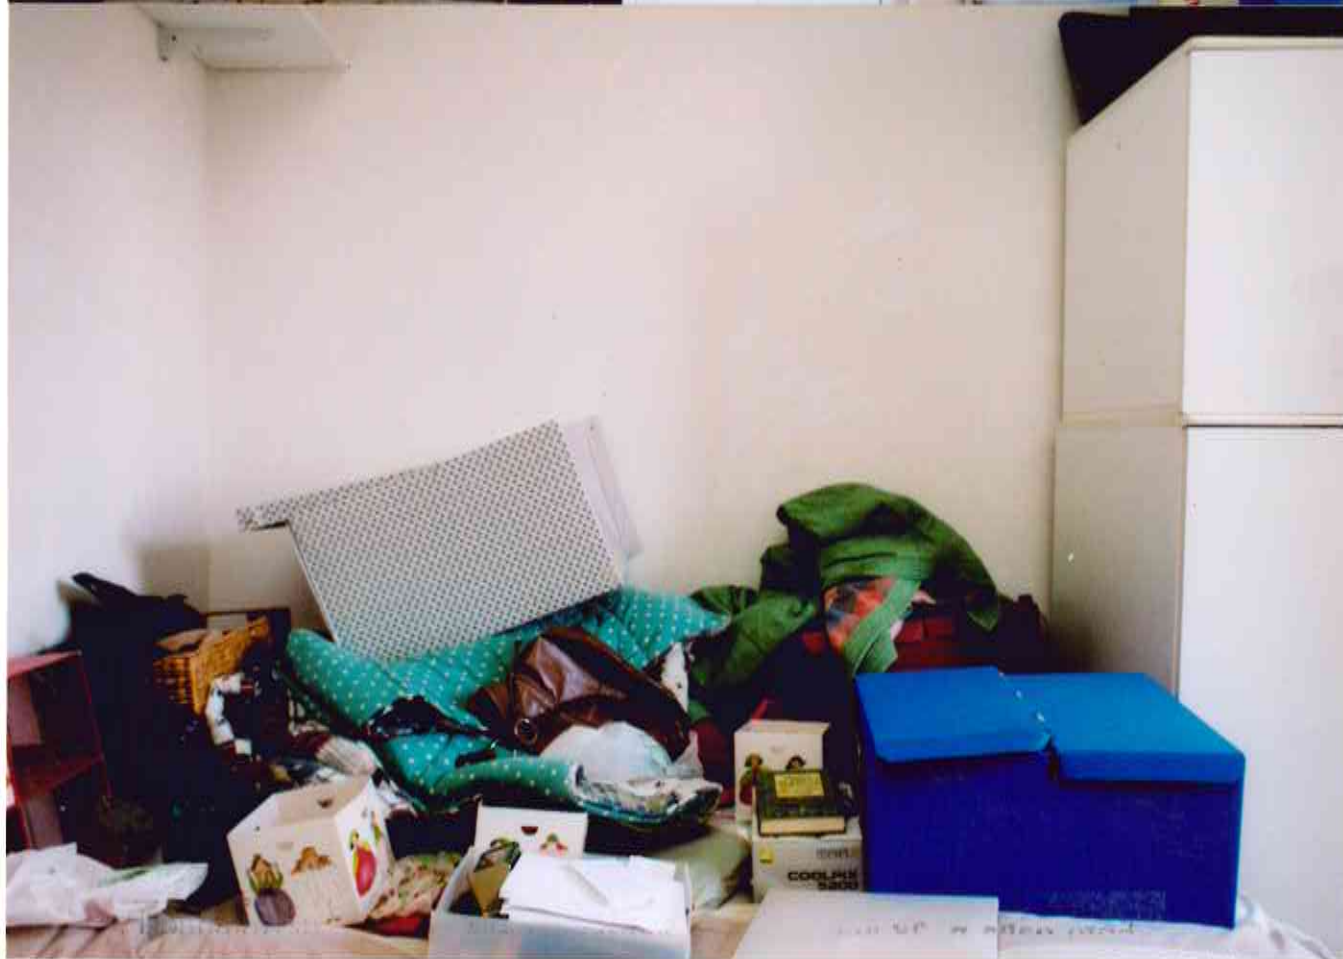
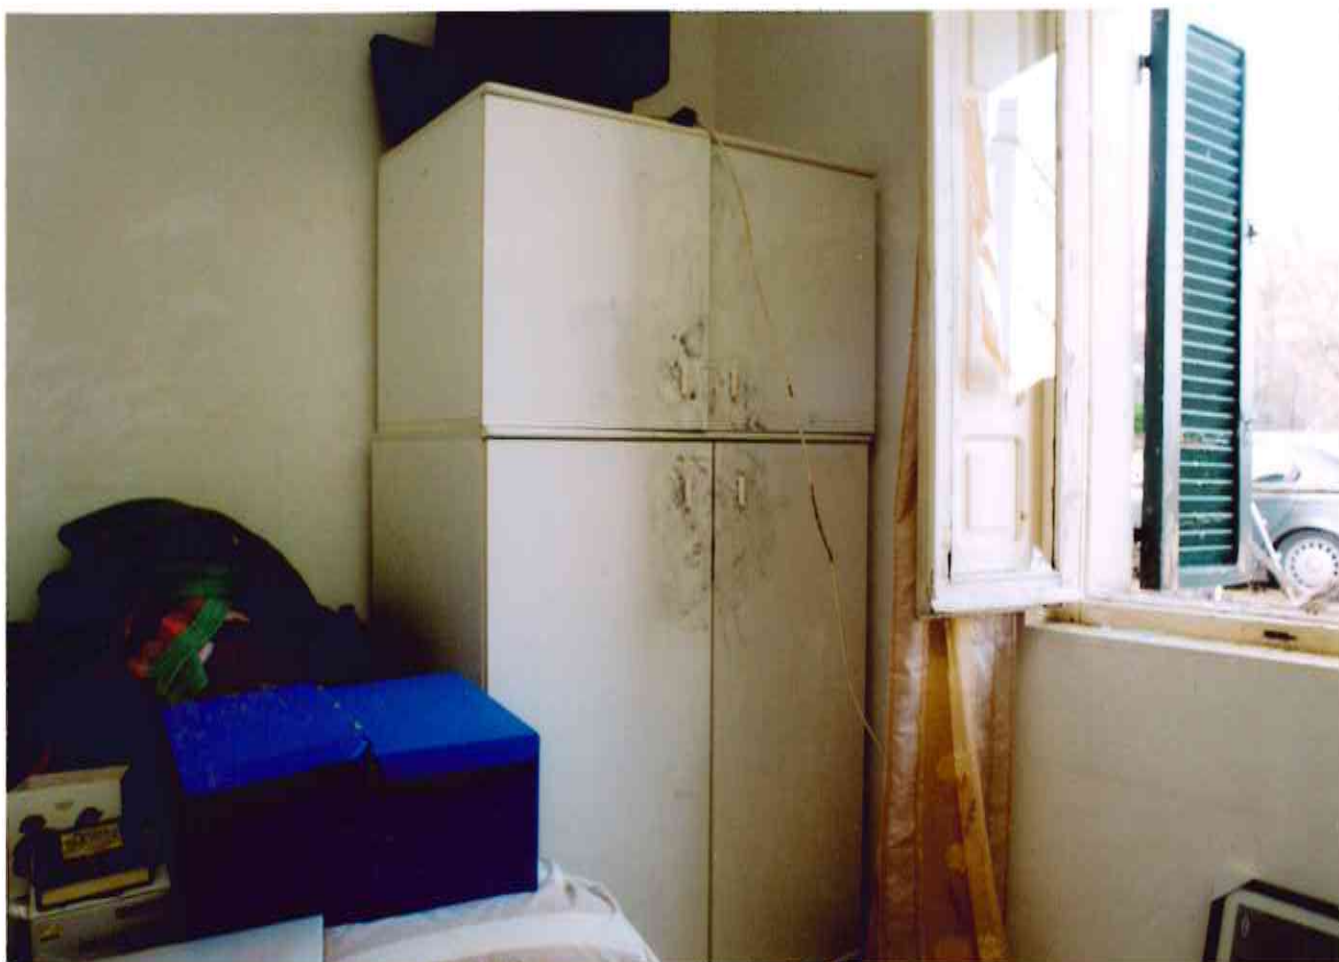
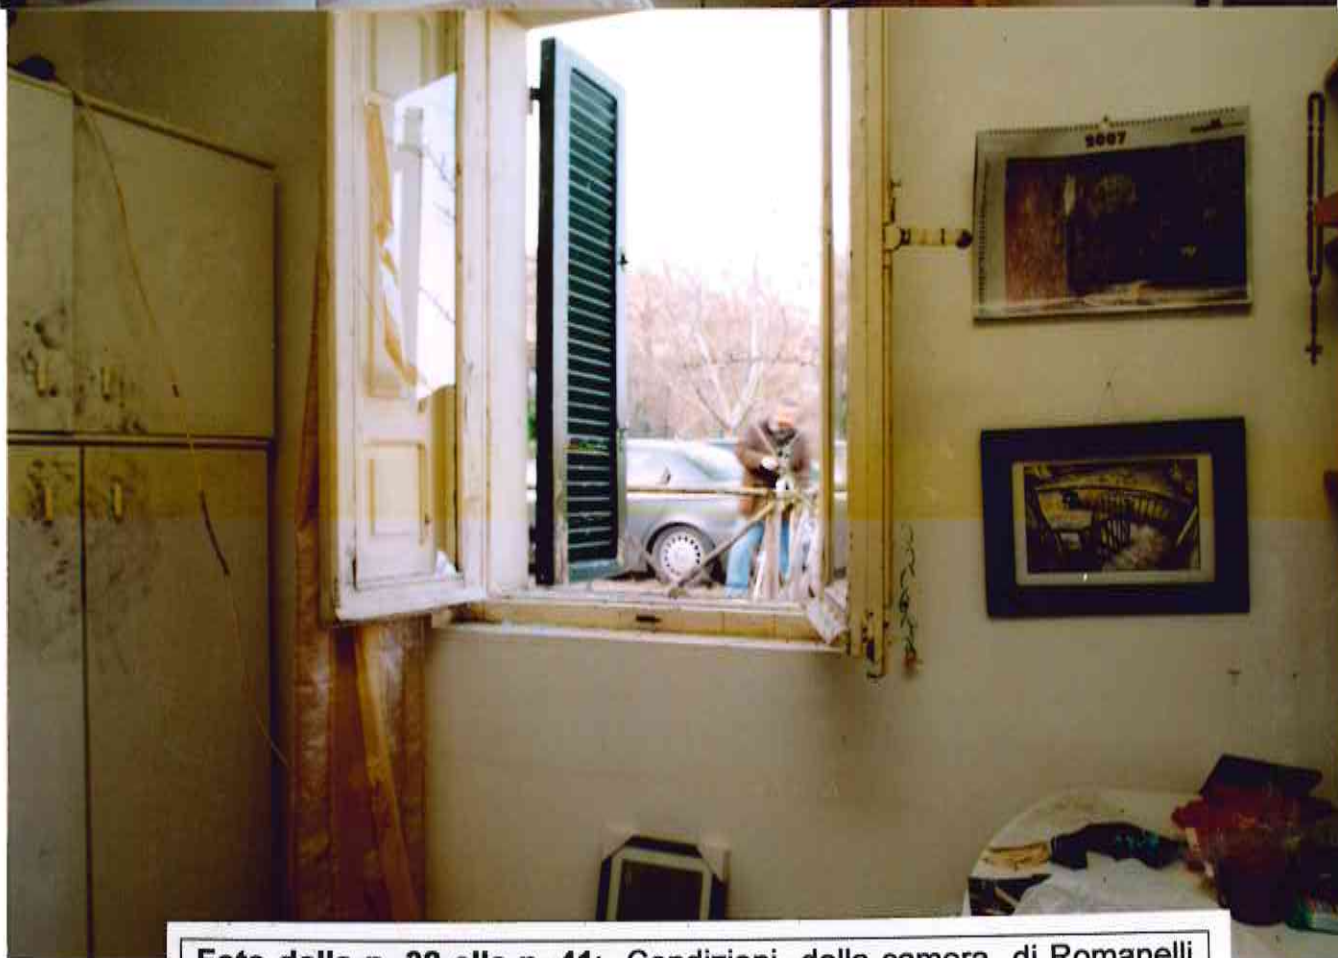
**Foto dalla n. 38 alla n. 41:** Condizioni della camera di Romanelli Filomena documentate dagli scriventi in occasione del sopralluogo. Parete posteriore, laterale sinistra ed anteriore con la finestra dal vetro infranto .....

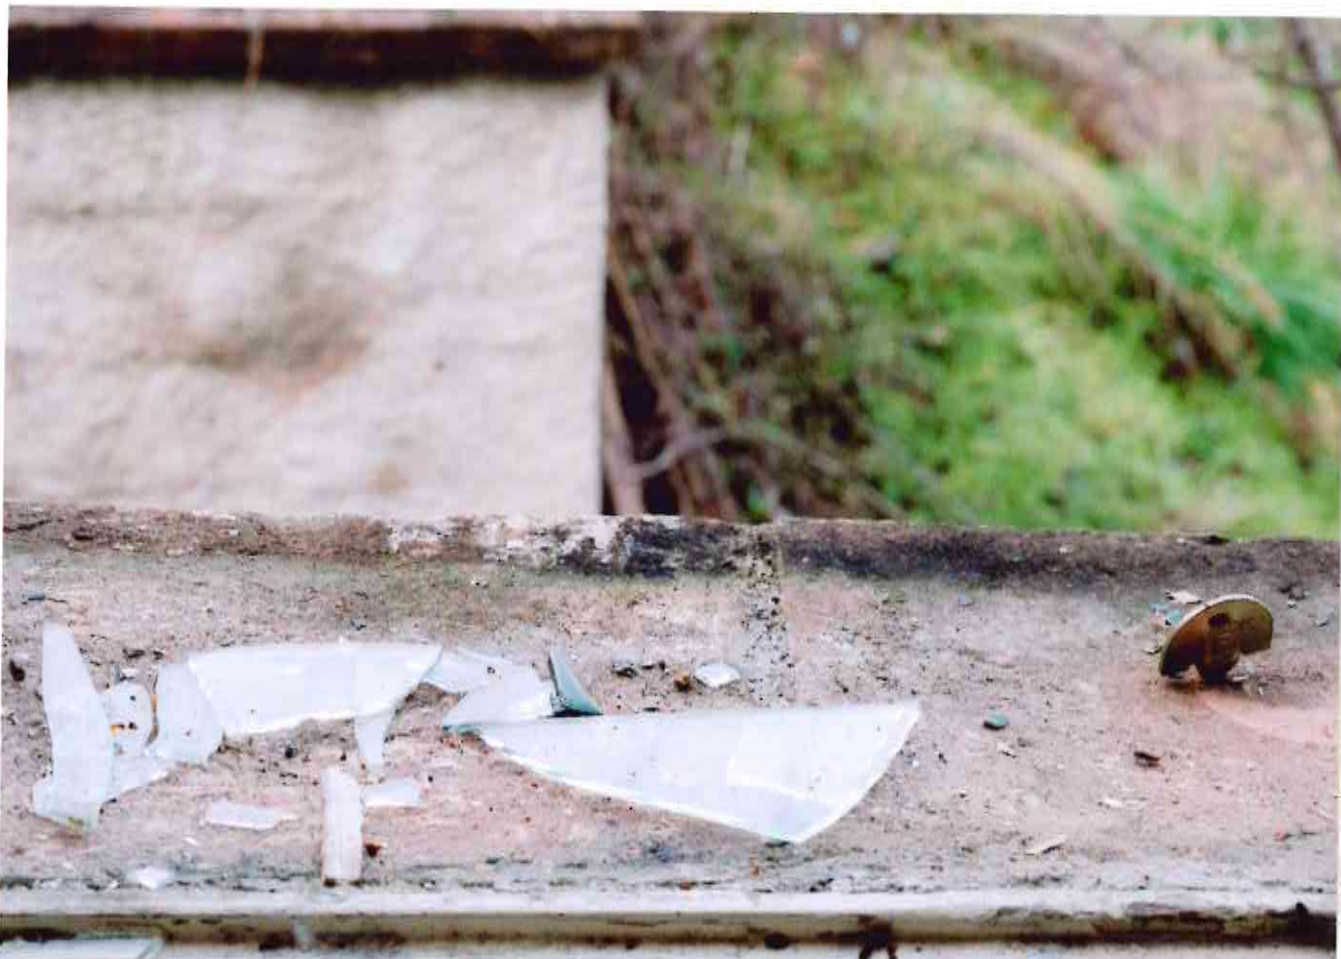
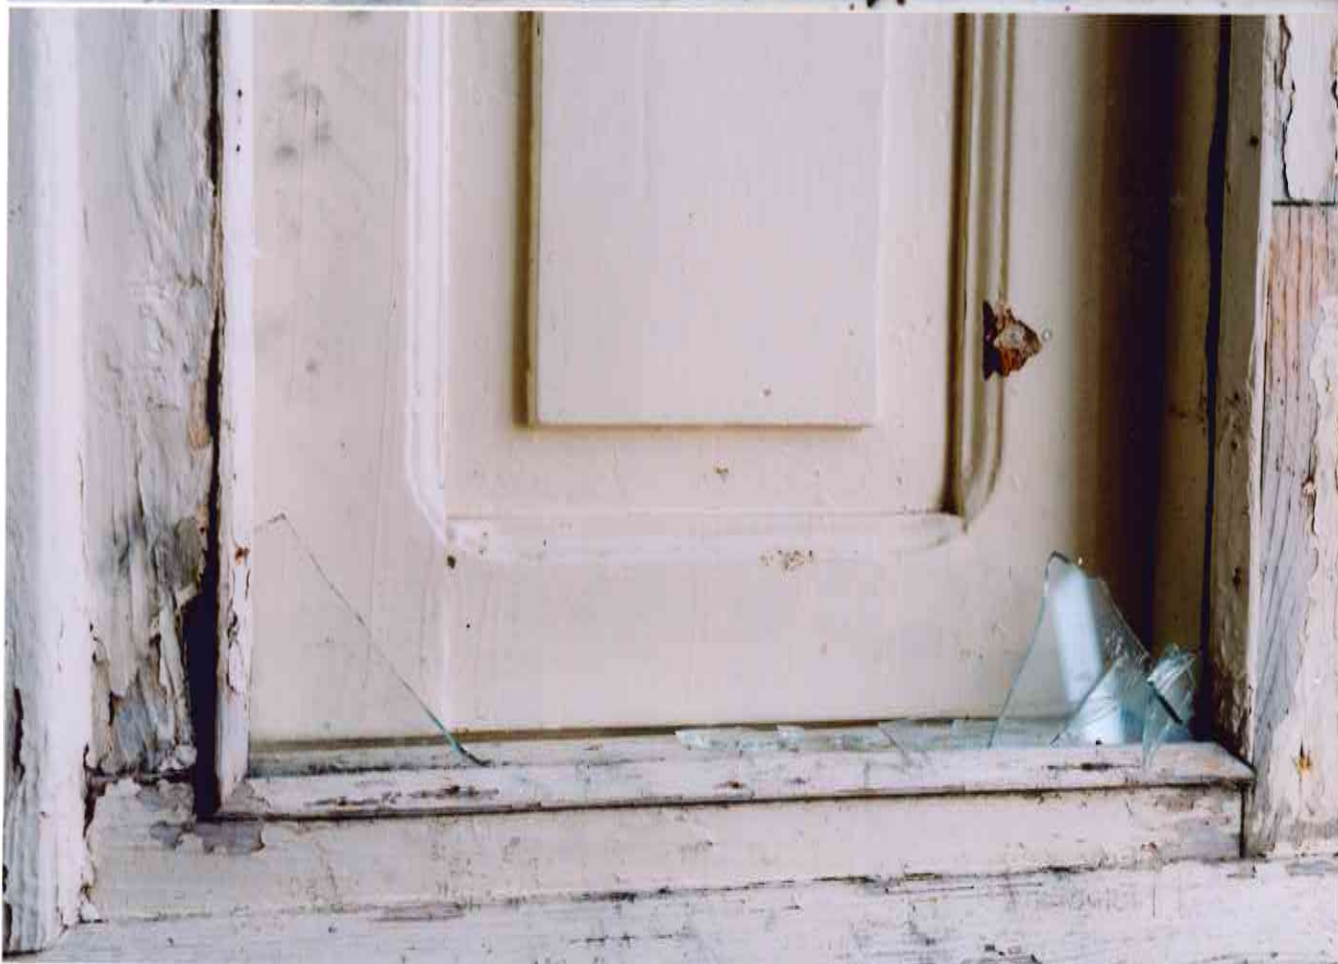
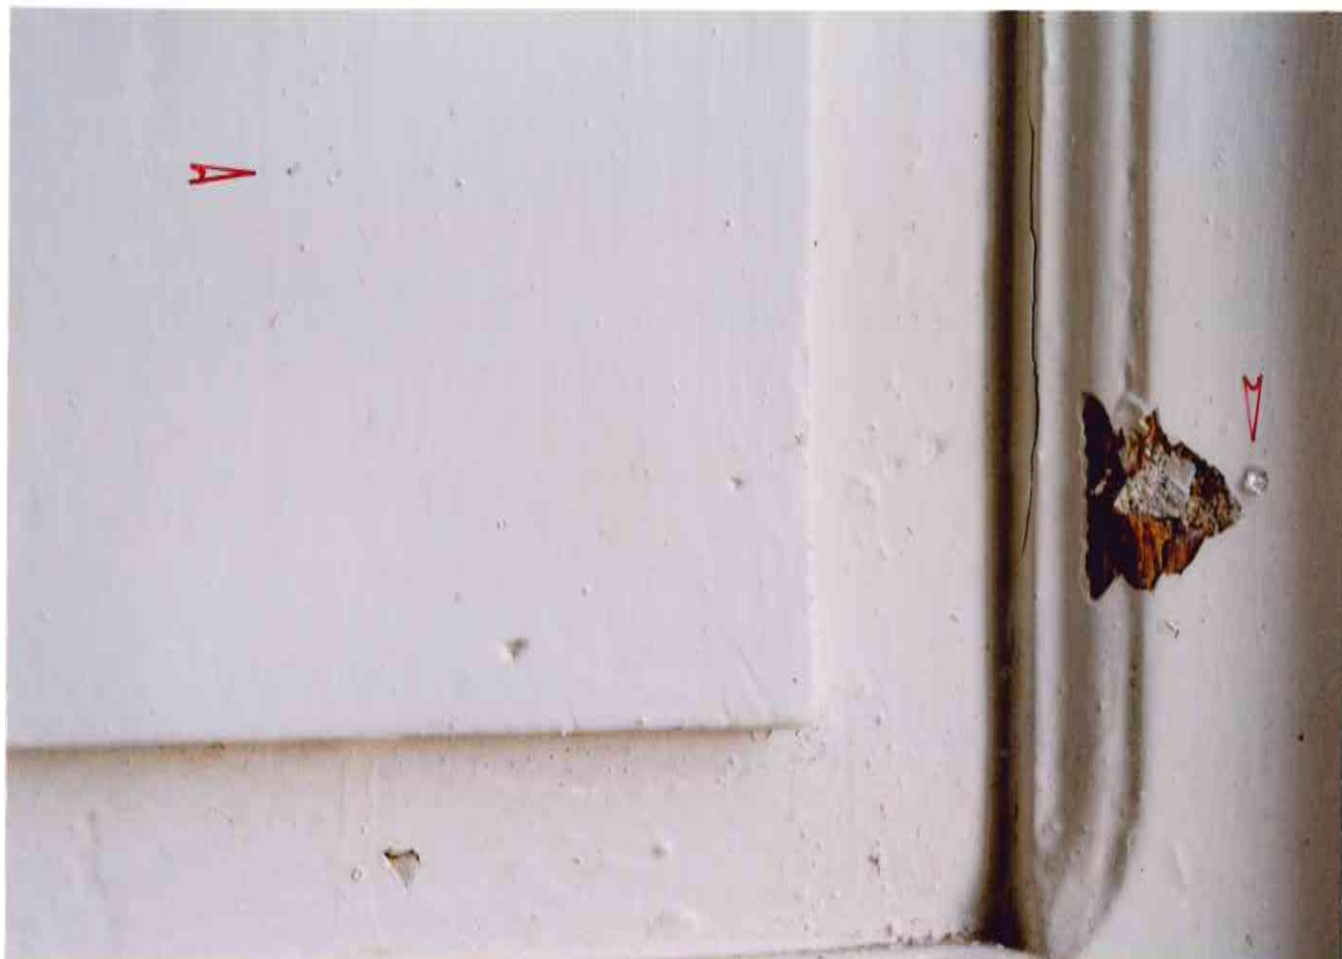
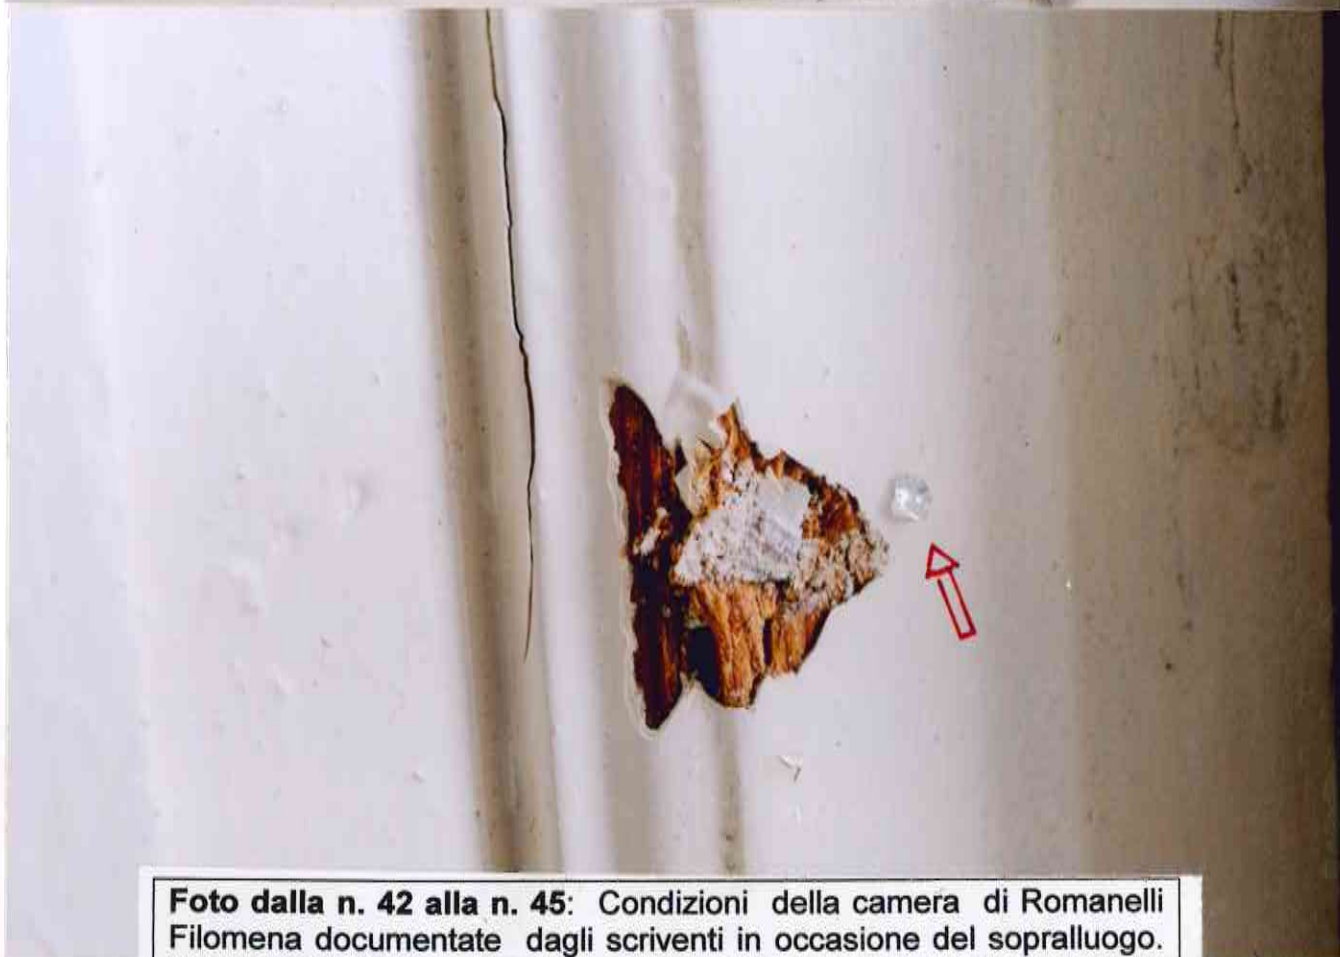
**Foto dalla n. 42 alla n. 45:** Condizioni della camera di Romanelli Filomena documentate dagli scriventi in occasione del sopralluogo. Parete anteriore, finestra dal vetro infranto: particolari della localizzazione dei vetri sul davanzale esterno ed interno, dell'impronta di impatto, delle tracce di vetro infisse sulla superficie dello sportello oscurante .....

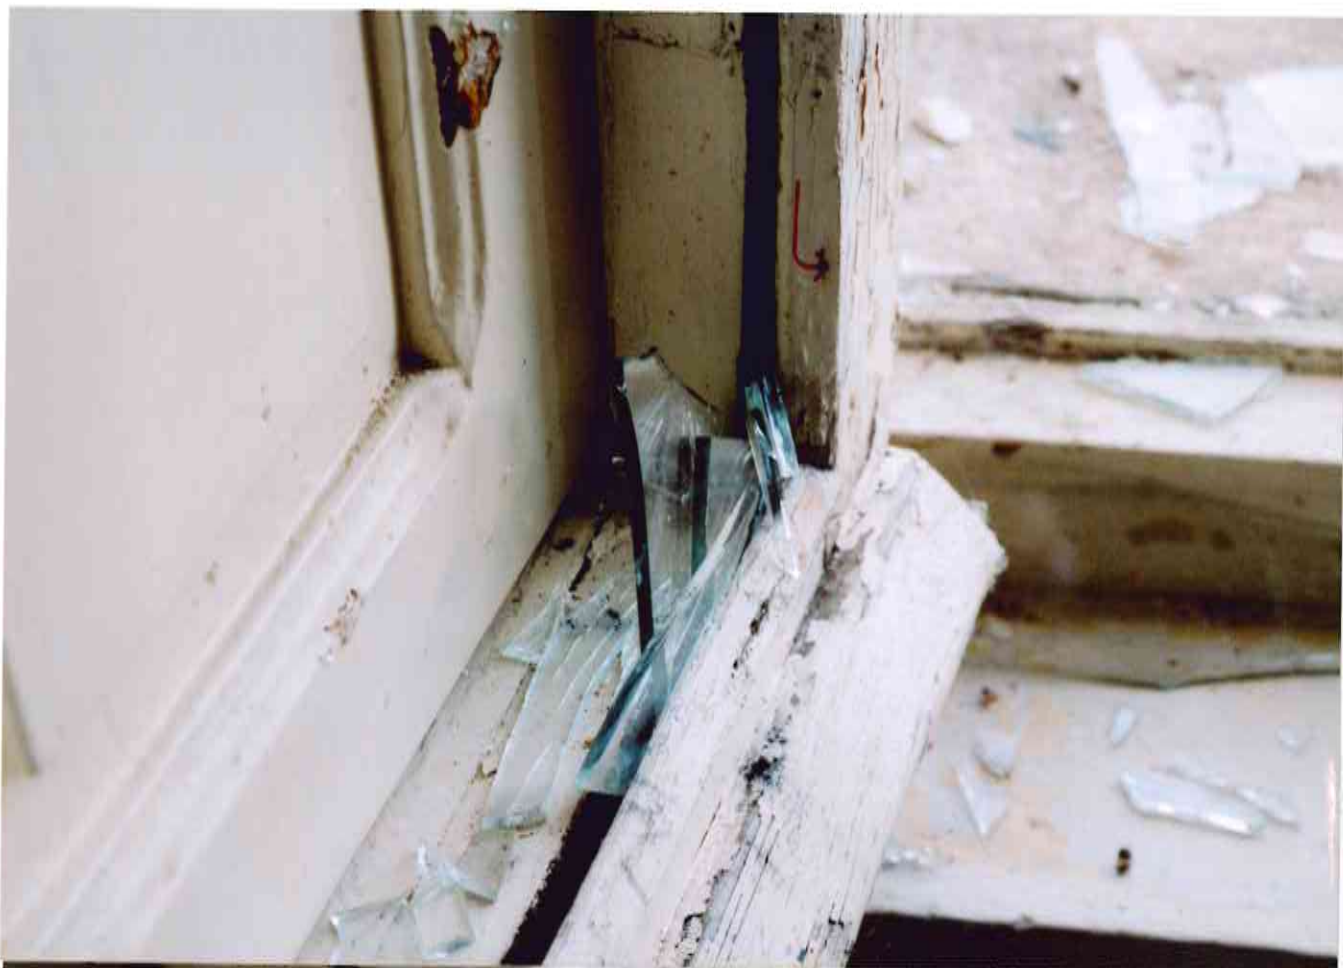
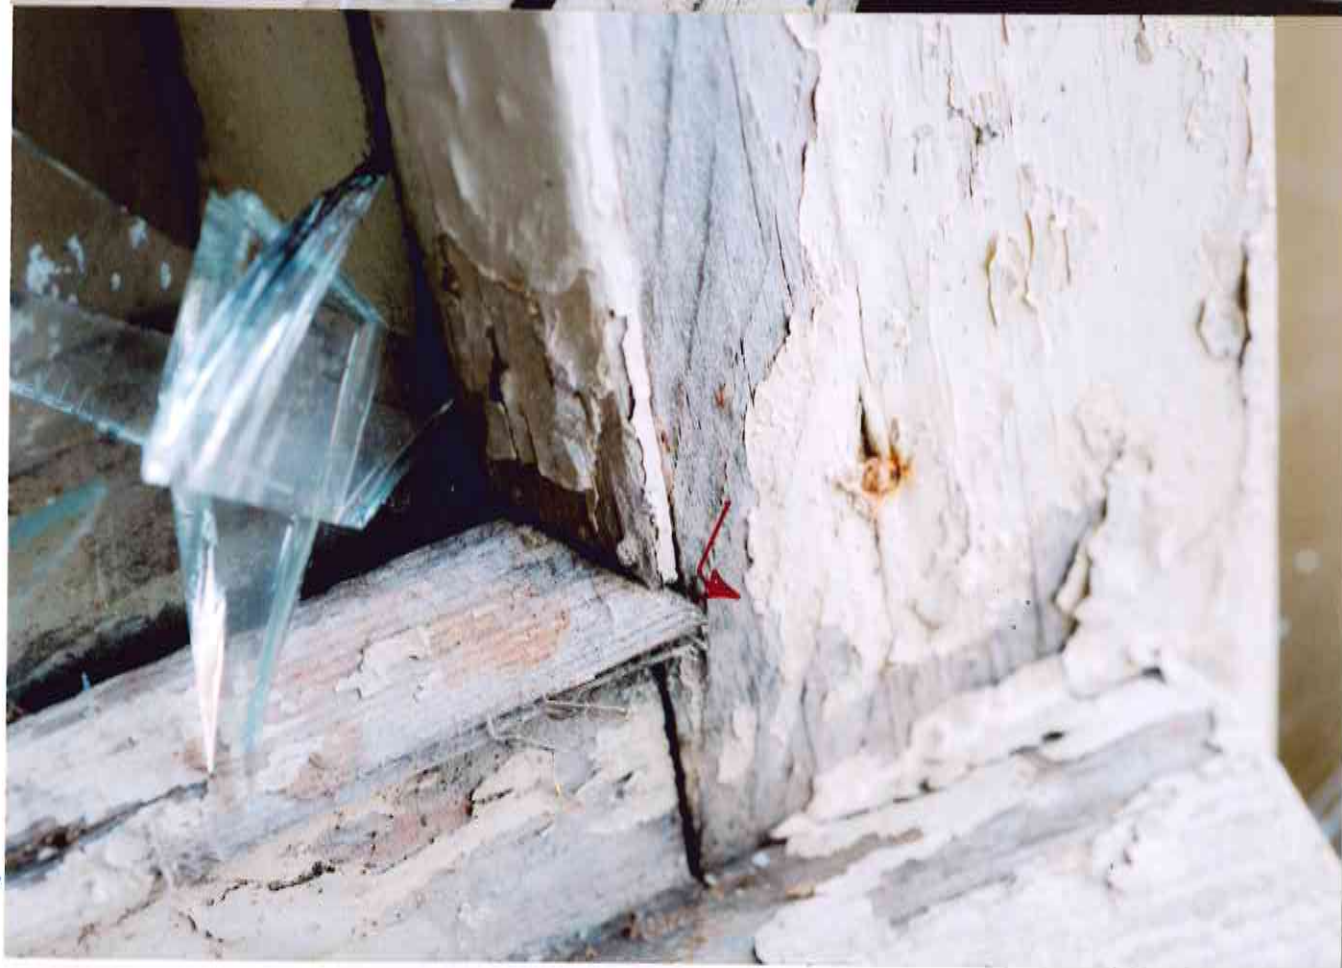
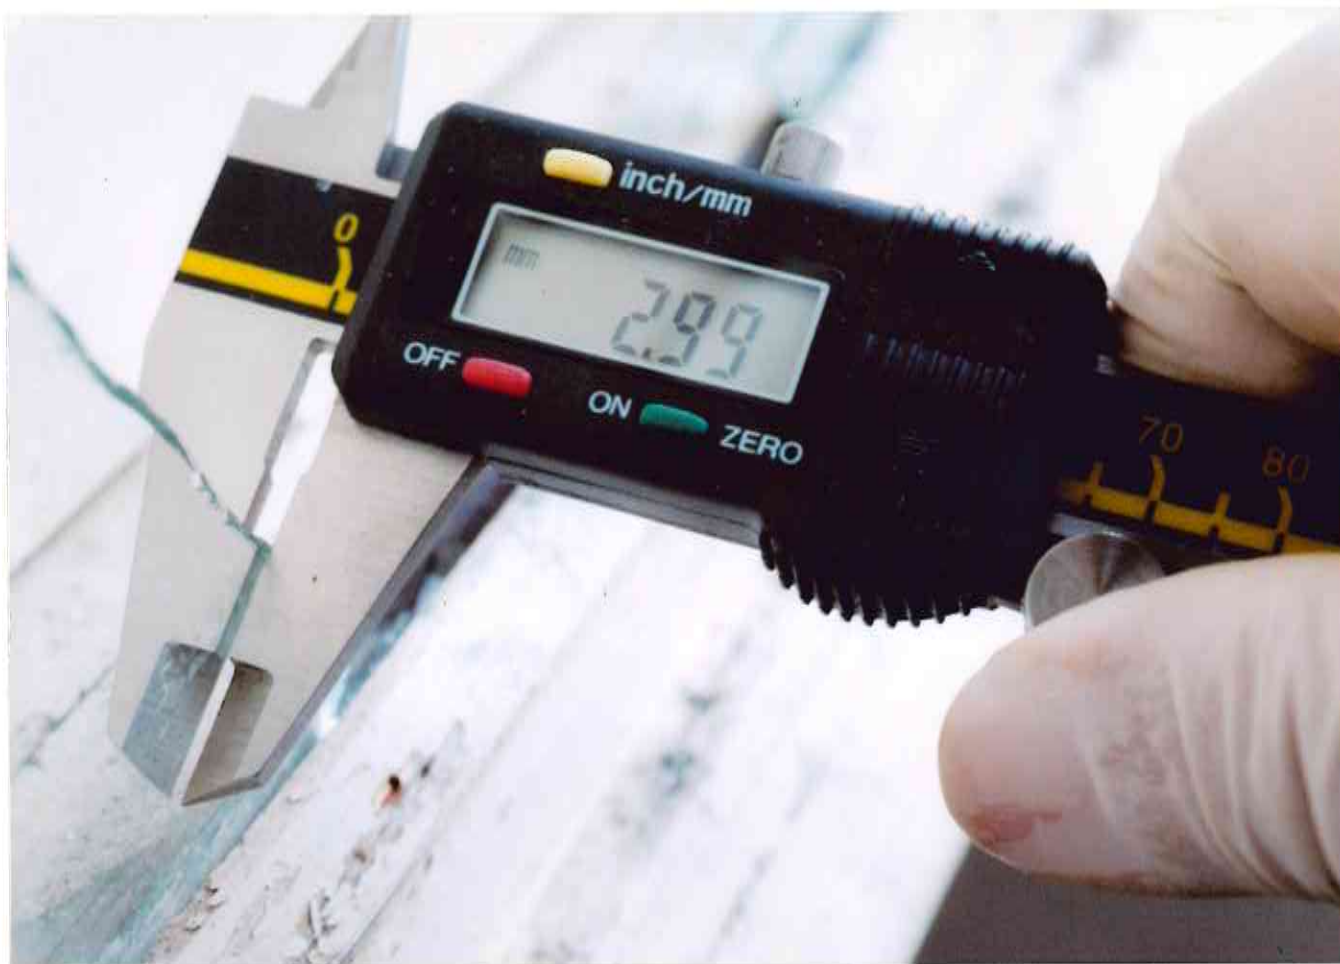
**Foto dalla n. 46 alla n. 48:** Condizioni della camera di Romanelli Filomena documentate dagli scriventi in occasione del sopralluogo. Parete anteriore, finestra dal vetro infranto: particolari della divaricazione, dall'alto verso il basso, della canalizzazione dove era alloggiato il vetro; rilevazione dello spessore del vetro;.....

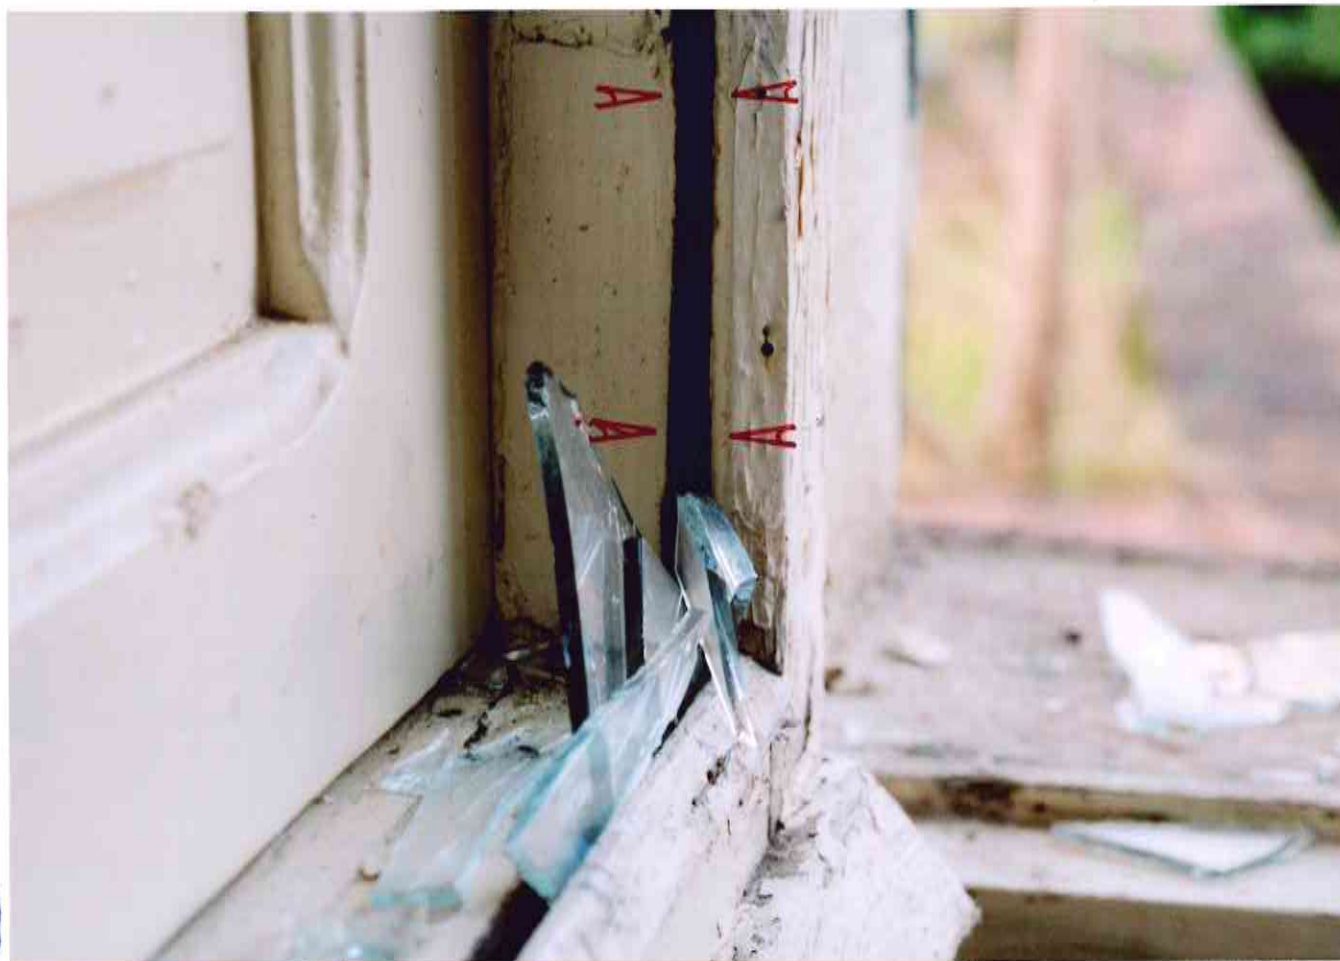
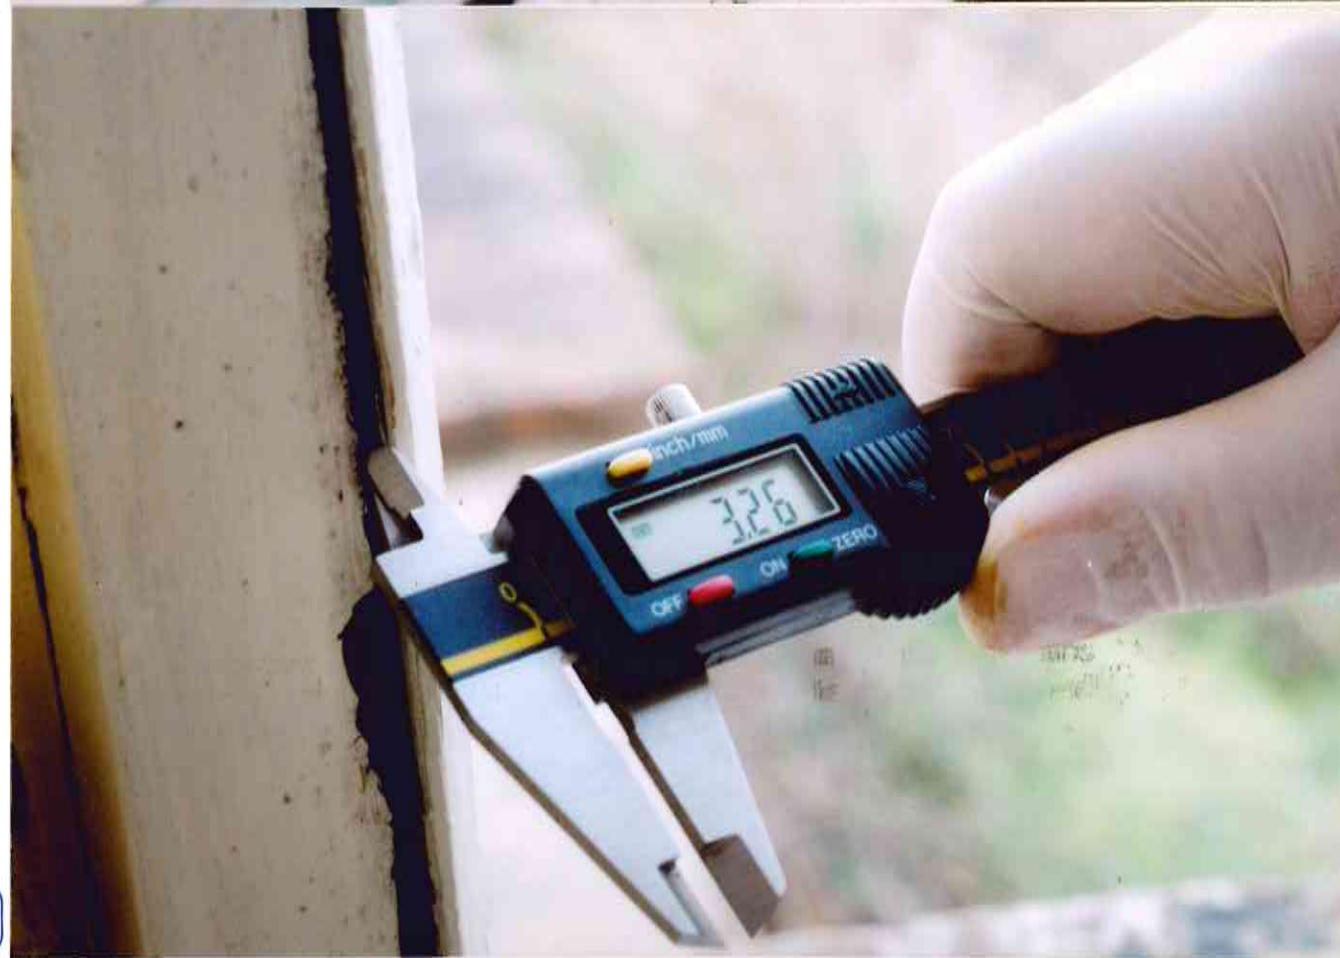
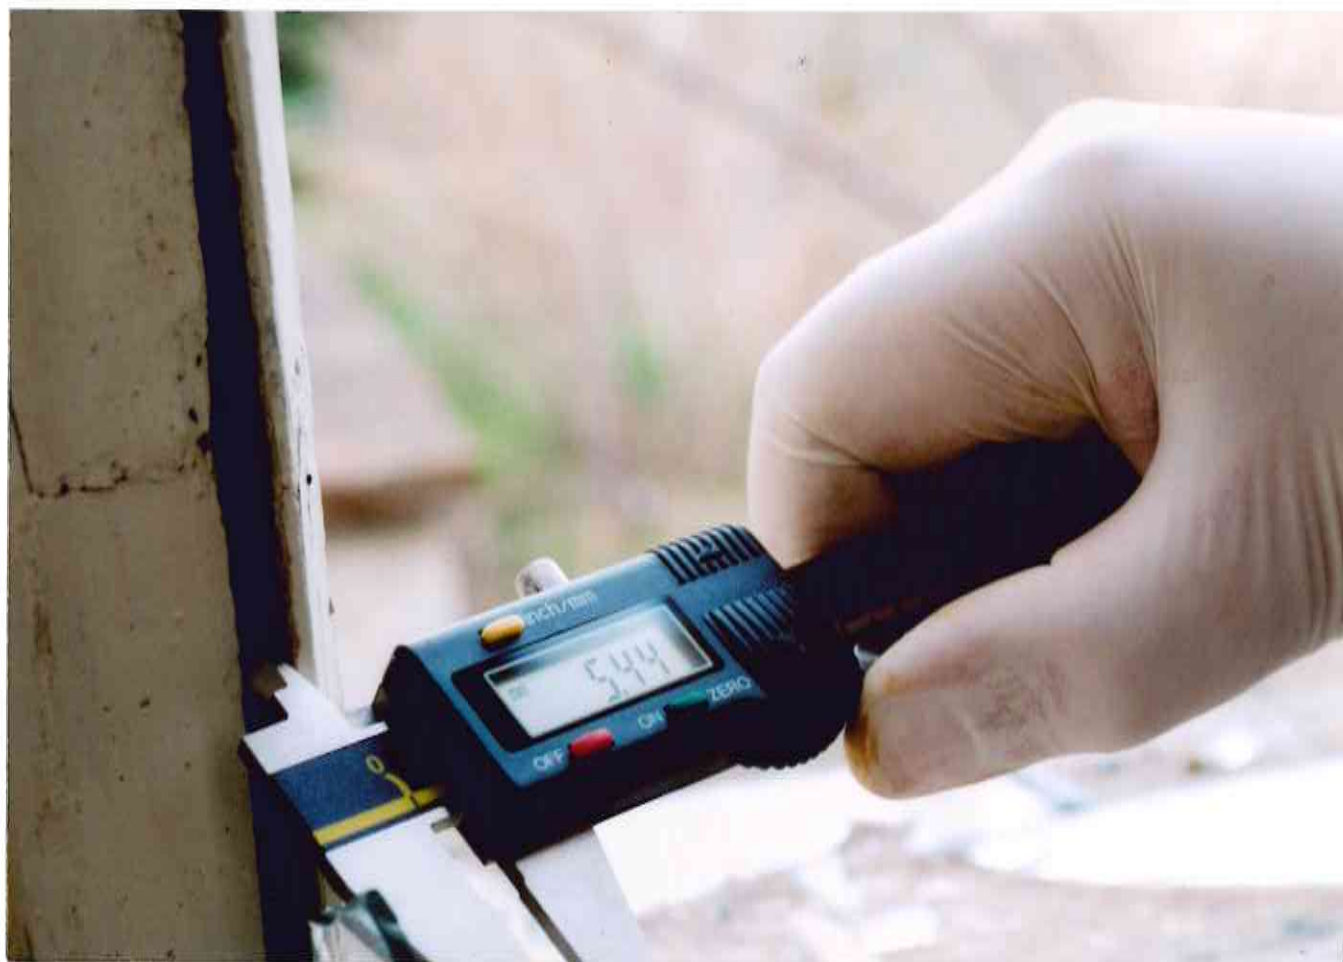
**Foto dalla n. 49 alla n. 51:** Condizioni della camera di Romanelli Filomena documentate dagli scriventi in occasione del sopralluogo. Parete anteriore, finestra dal vetro infranto: rilevazione metrica della divaricazione, dall'alto verso il basso, della canalizzazione dove era alloggiato il vetro; .....
