# CORTE di ASSISE DI PERUGIA

Procedimento penale nr. 9066/07 RGNR

FASCICOLO DOCUMENTALE ALLEGATO  
ALLA  
RELAZIONE TECNICA  
IN MERITO ALLA DISTRIBUZIONE DEI VETRI  
NELLA CAMERA DI FILOMENA ROMANELLI

I CC. TT. per la Difesa di Raffaele Sollecito  
Giovanni Lombardi & Francesco Pasquali

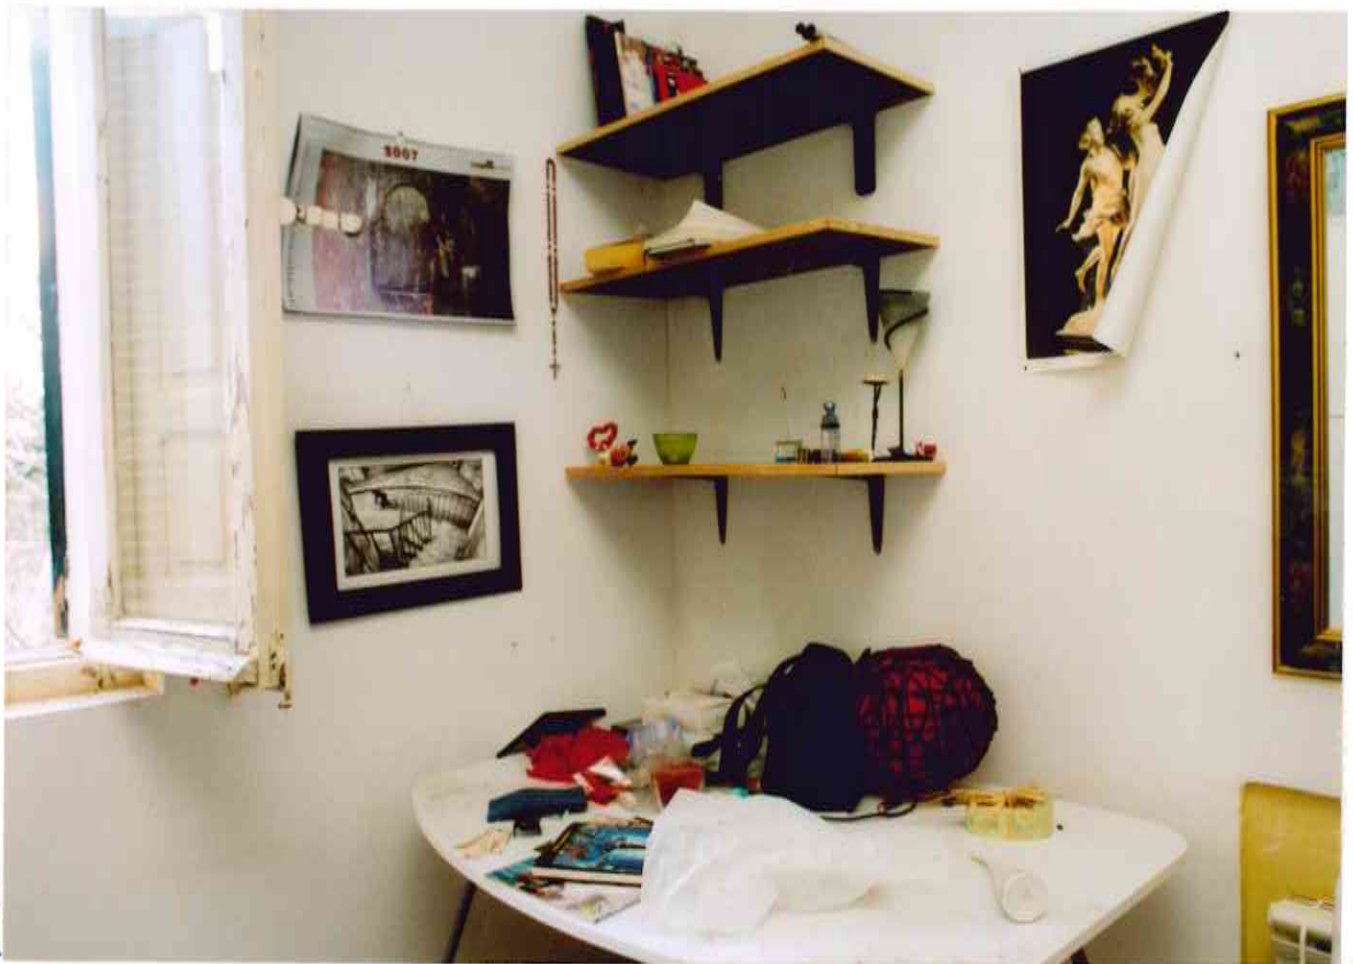
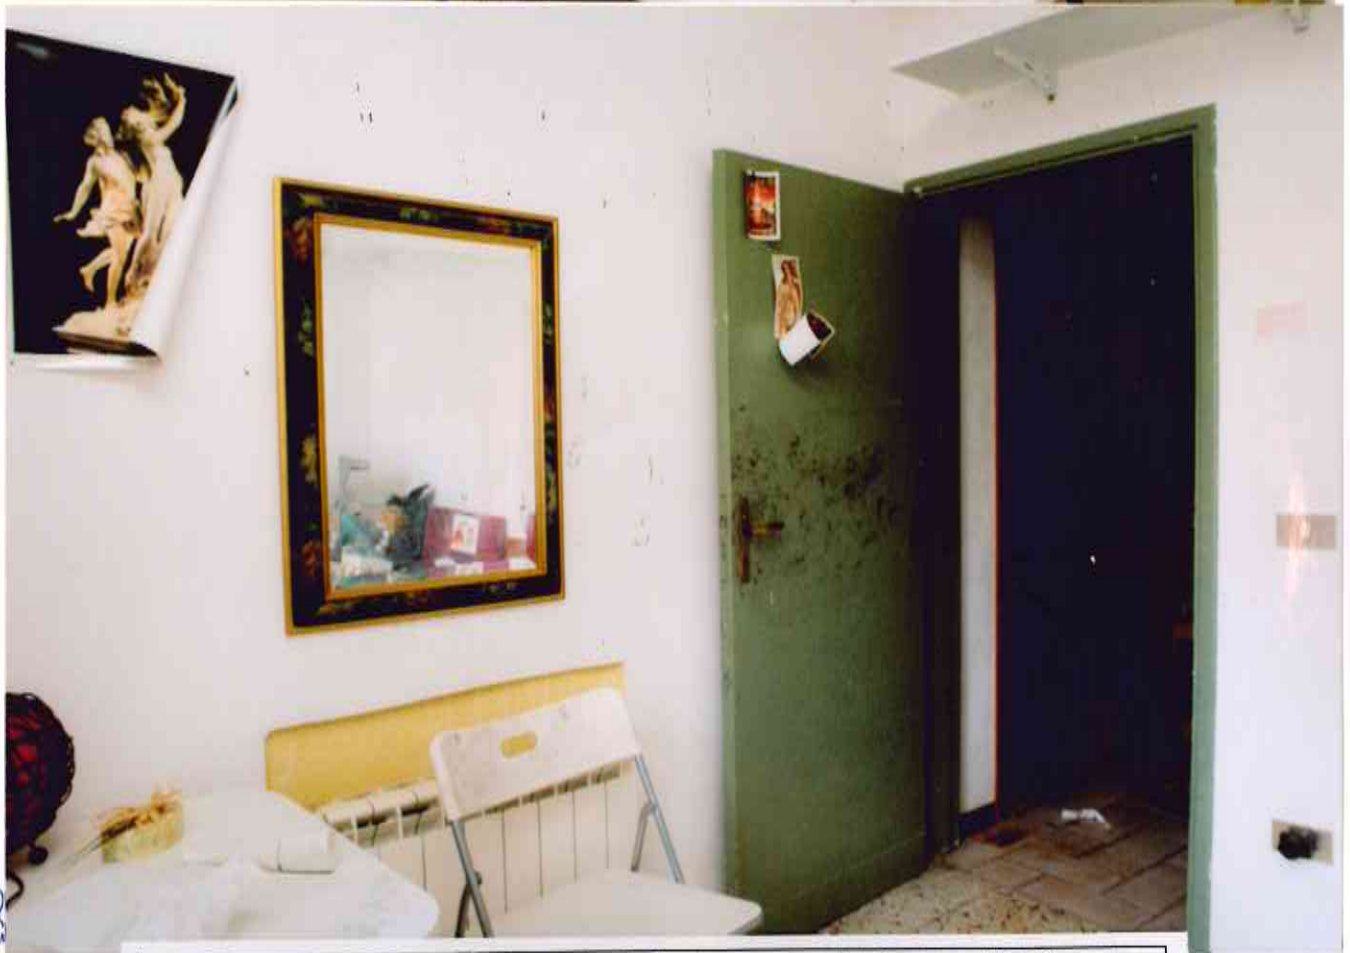
**Foto nn. 52- 53:** Condizioni della camera di Romanelli Filomena documentate dagli scriventi in occasione del sopralluogo. Pareti anteriore-laterale destra, e posteriore con la porta di accesso.

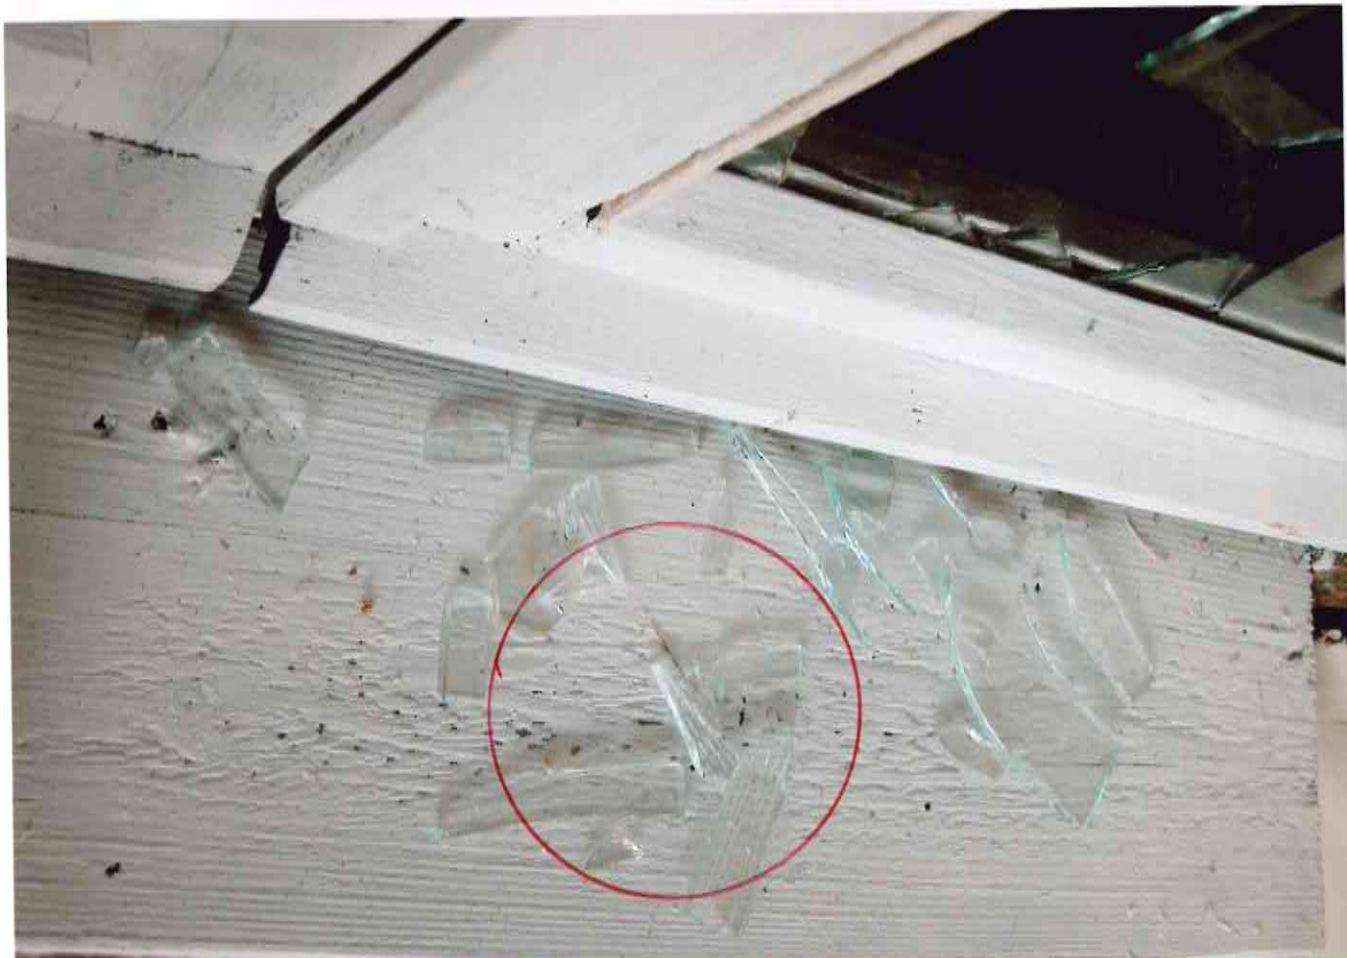
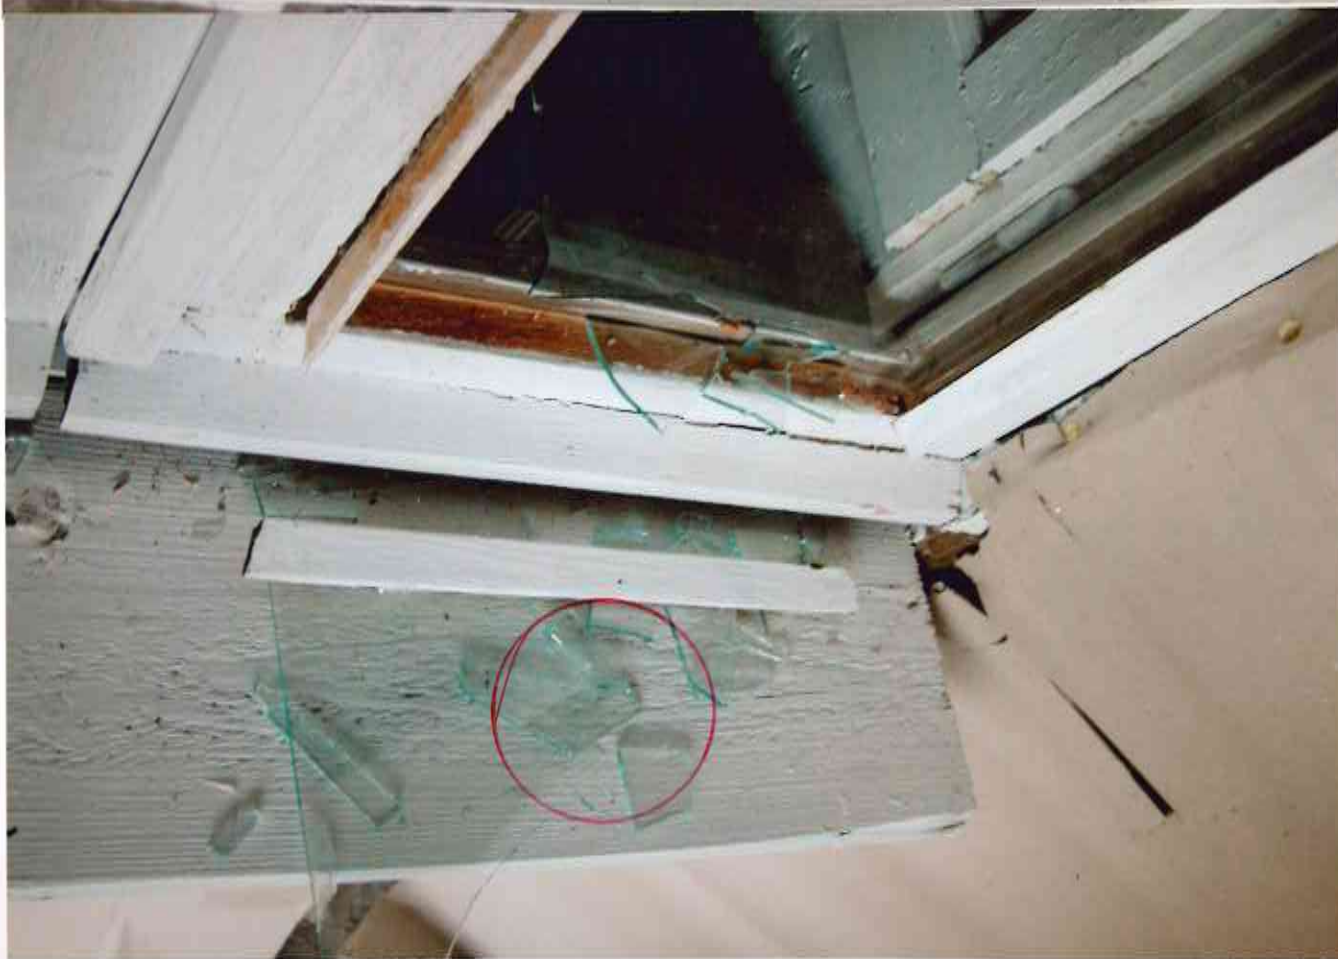
Foto nn. 61 -62: distribuzione dei vetri sul davanzale esterno ...

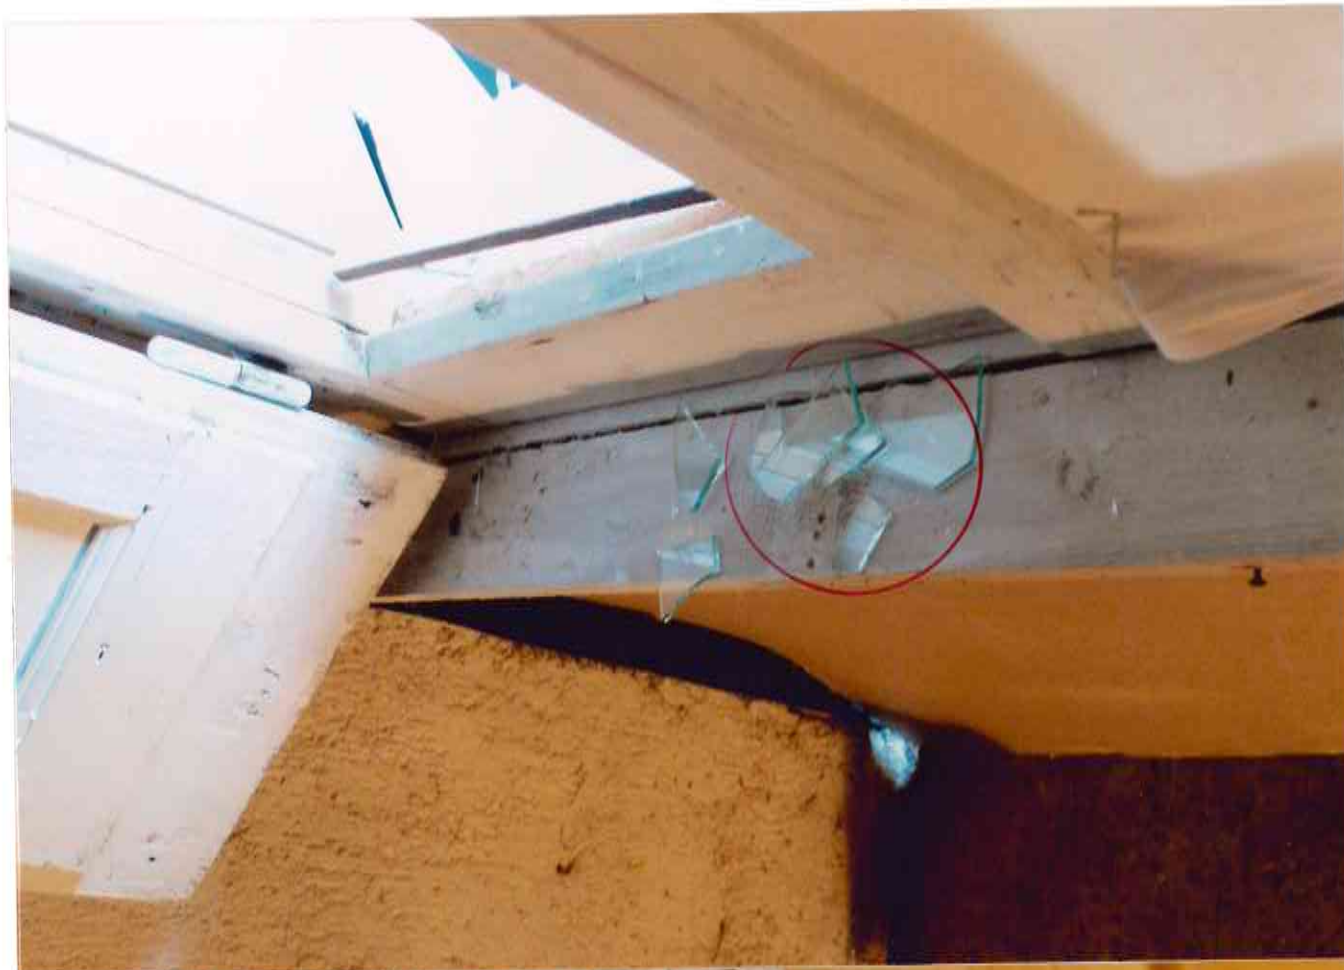
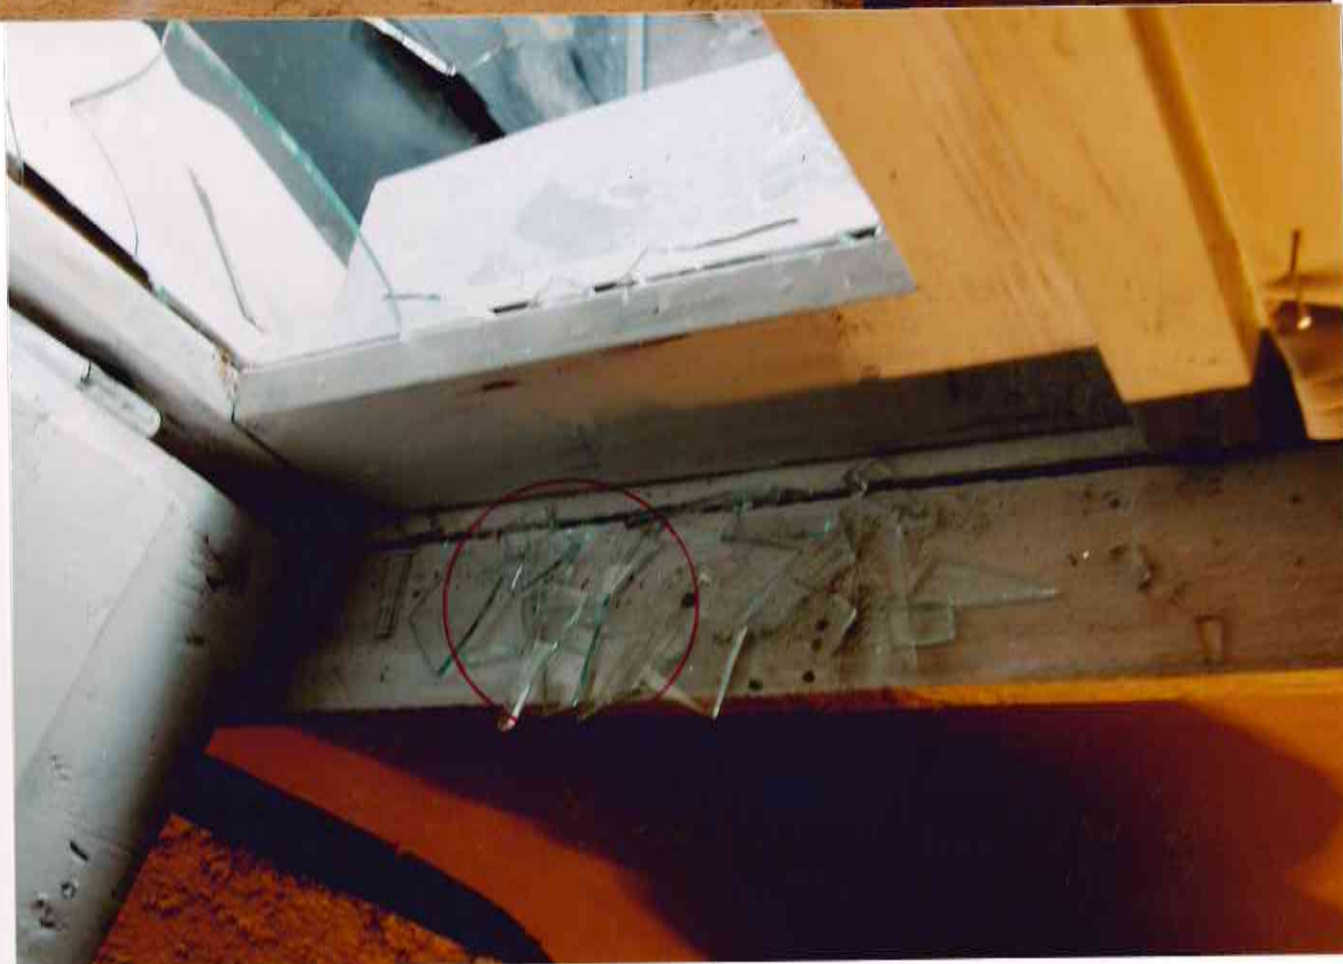
Foto nn. 63 -64: distribuzione dei vetri sul davanzale interno ...

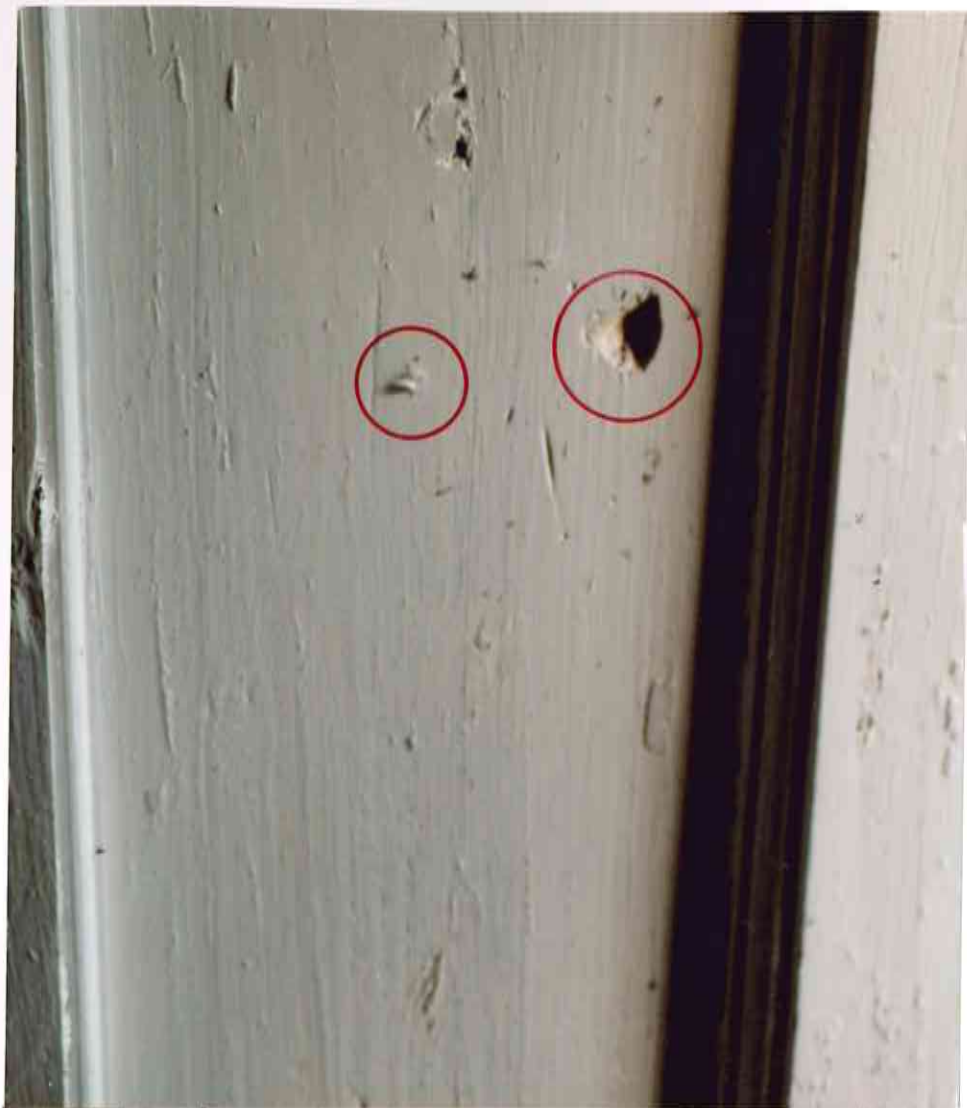
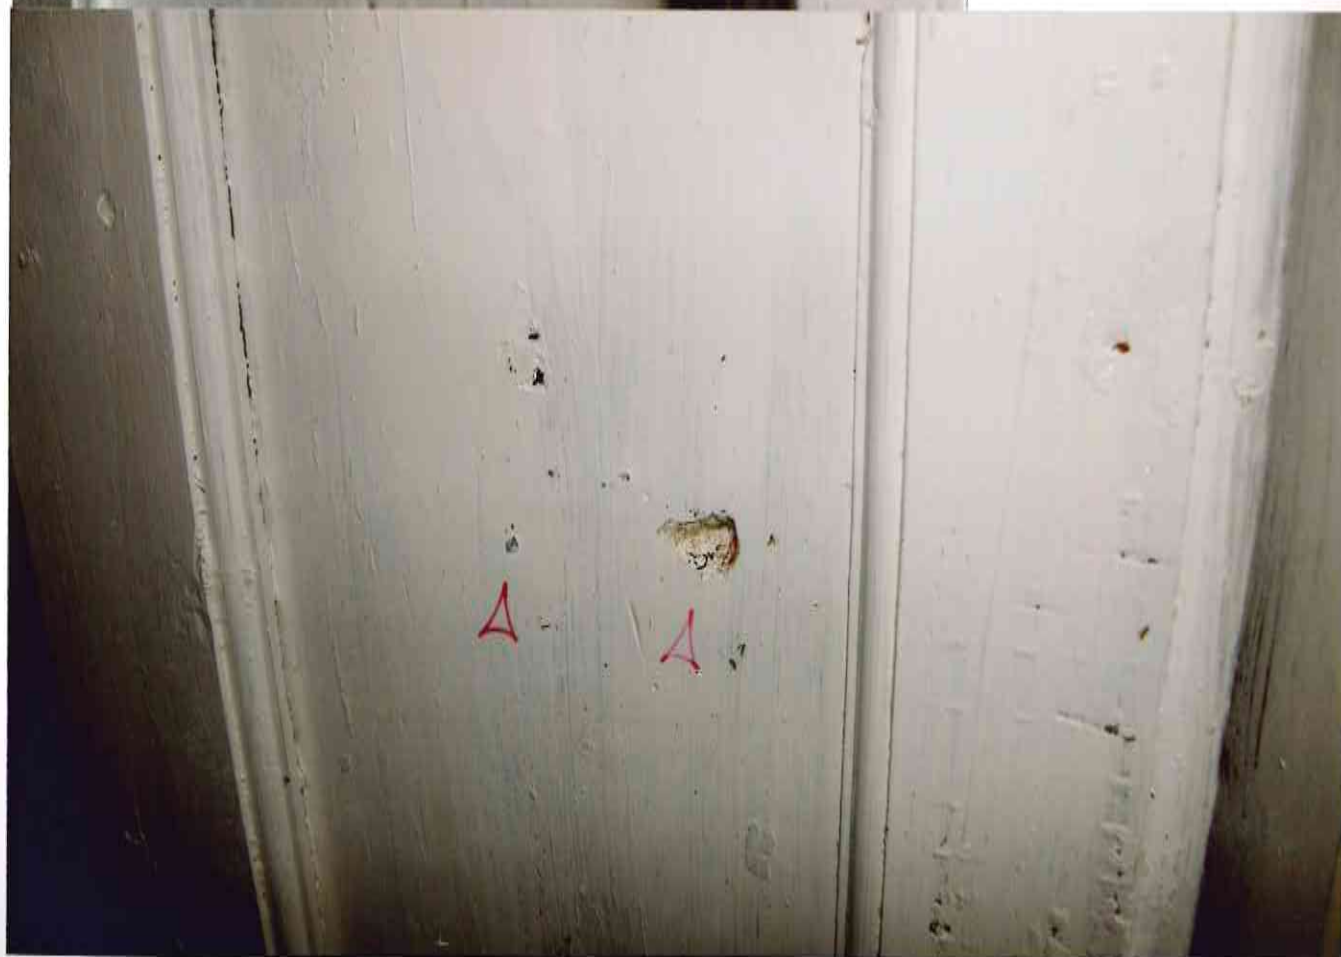
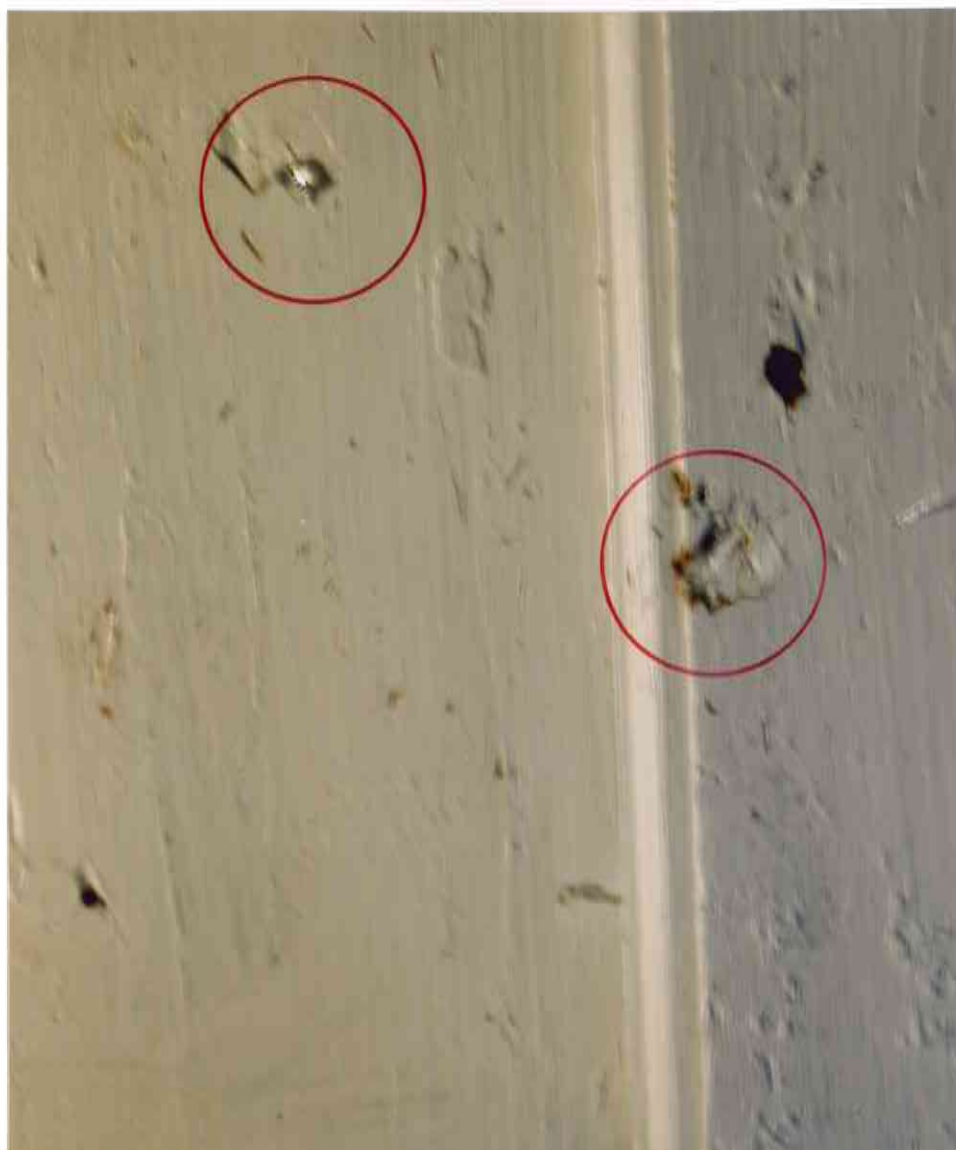
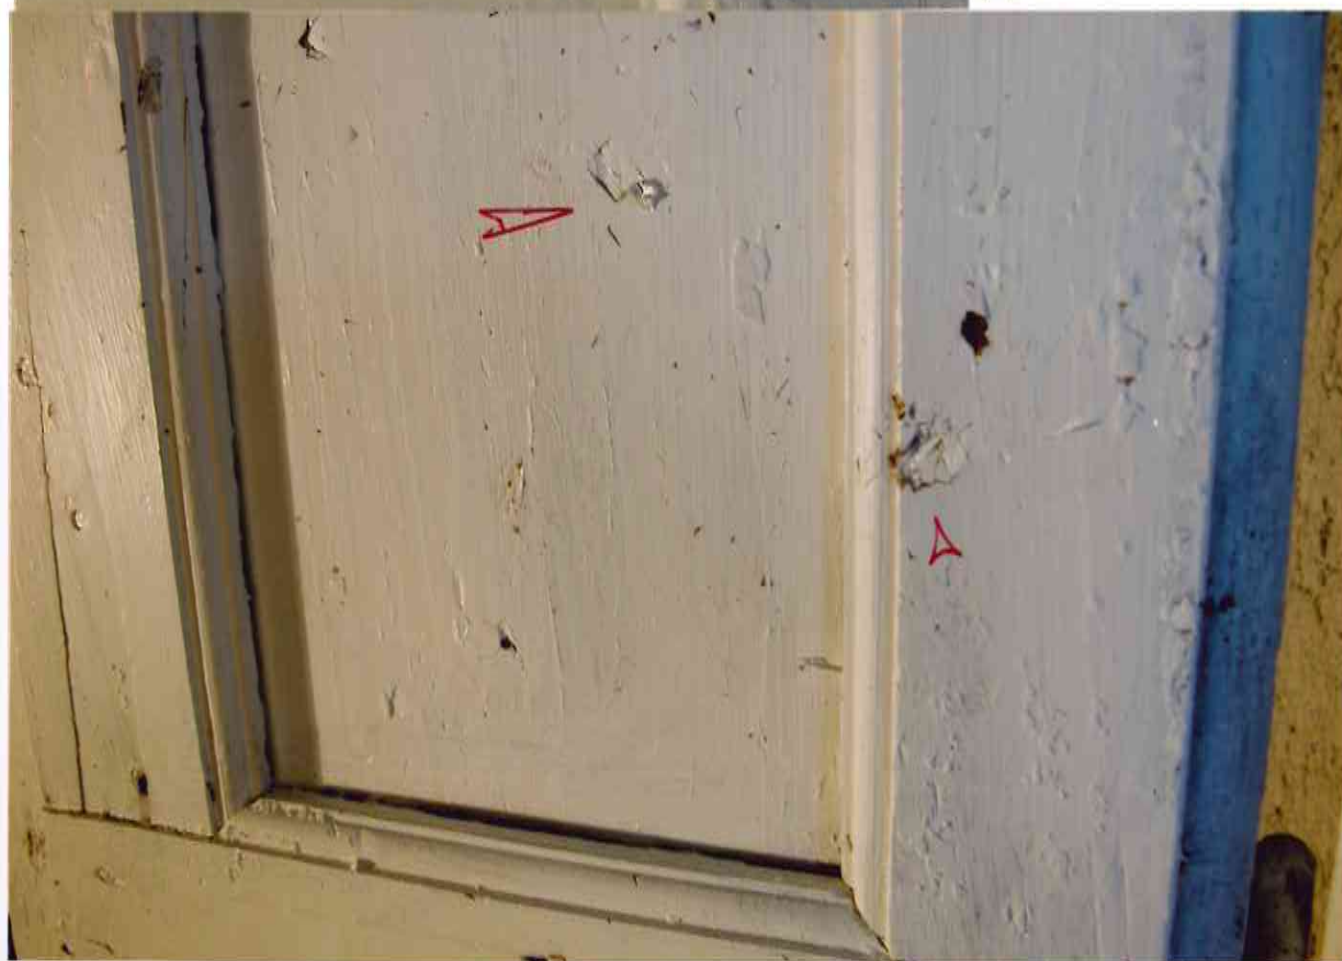
**Foto dalla n. 65 alla n. 68:**...particolari delle impronte da impatto registrate dalla superficie dello sportello oscurante a contatto del vetro. In evidenza frammenti di vetro infissi in prossimità dell'area interessata.

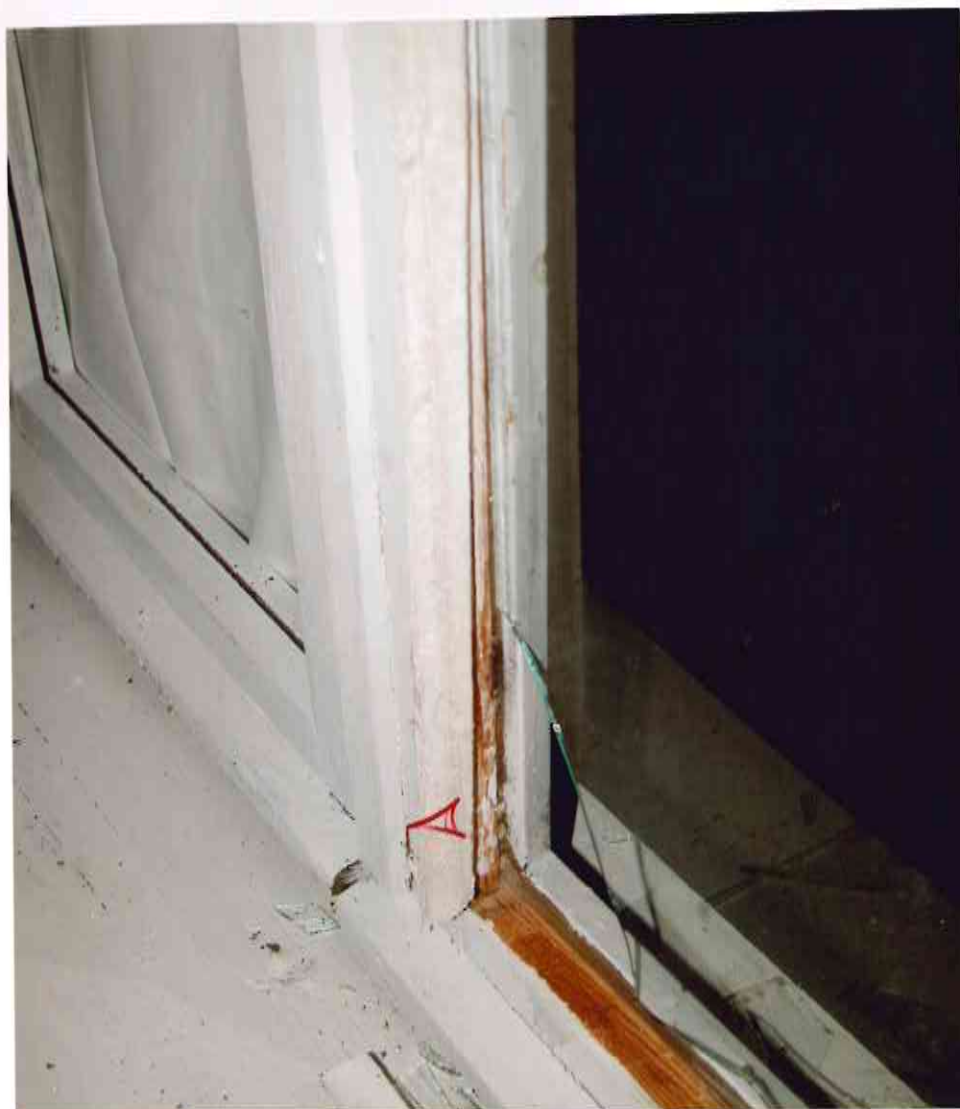
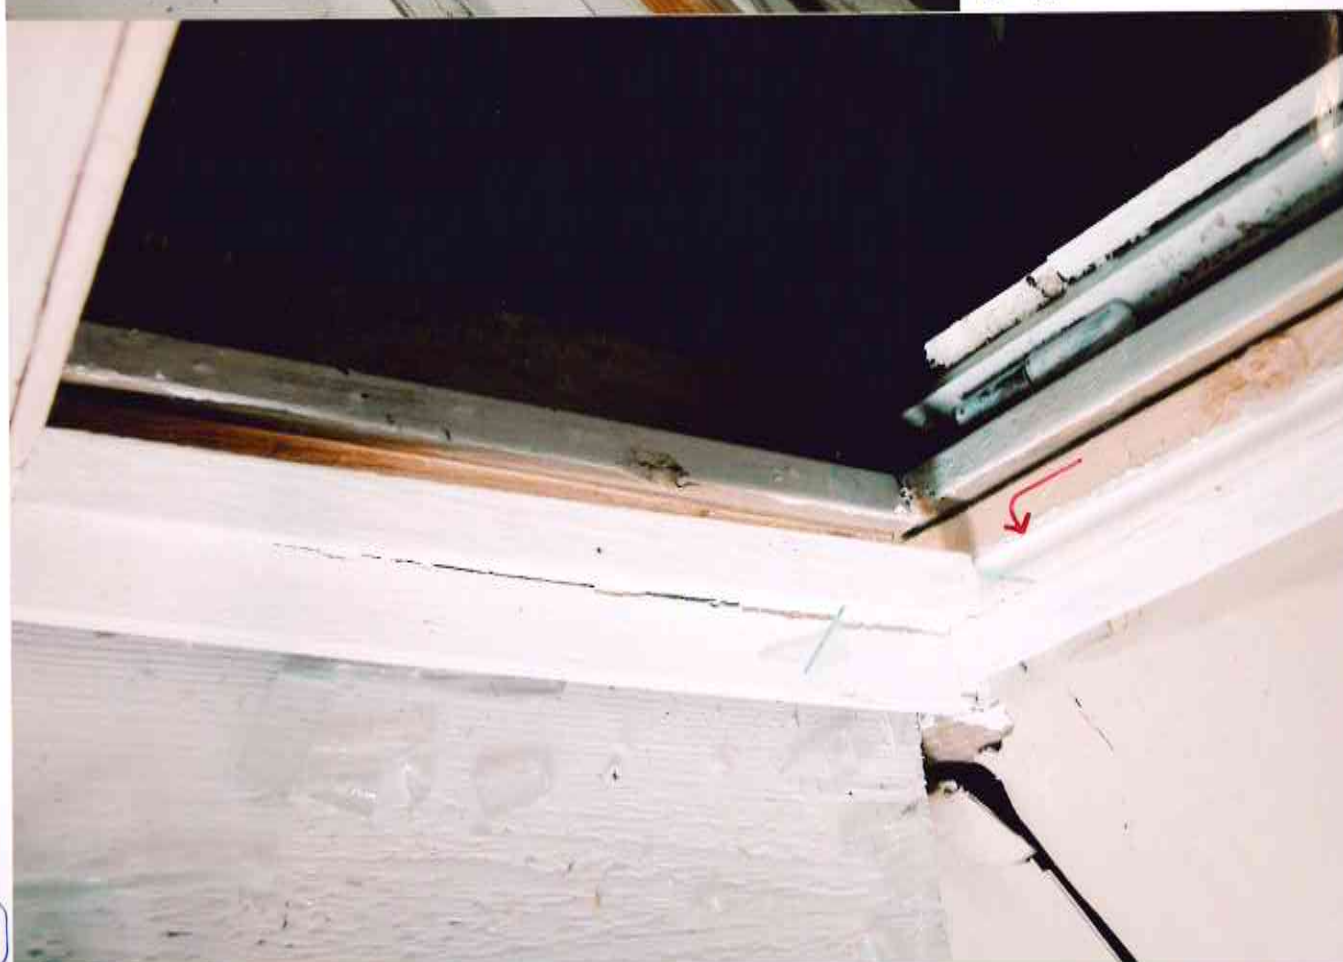
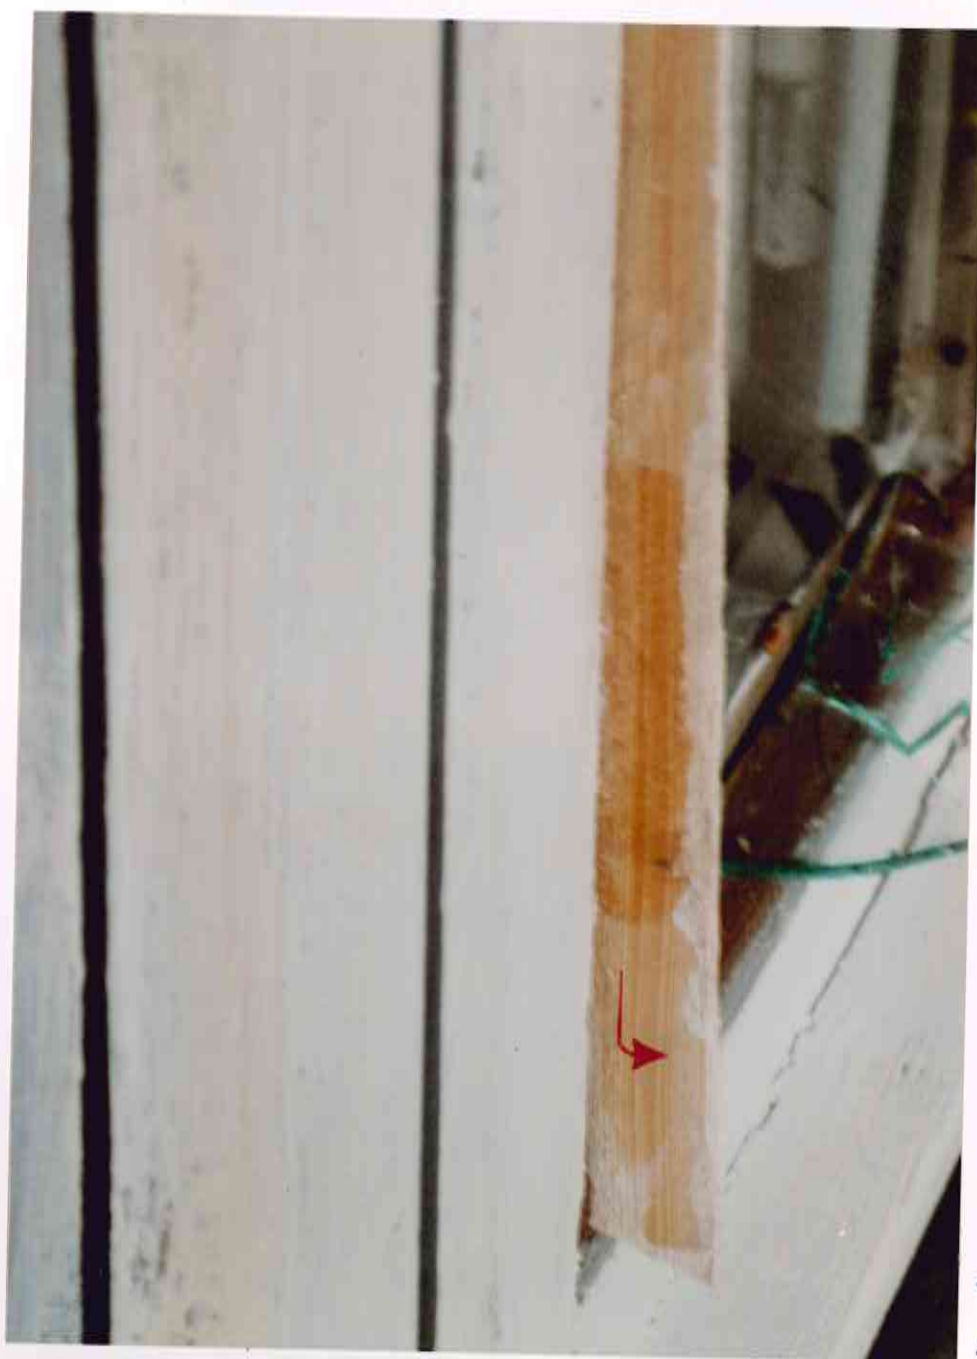
Foto da n. 69 alla n.71 : ....particolare della canalizzazione del vetro, divaricatasi, dall'alto verso il basso, a seguito dell'impatto del sasso .....

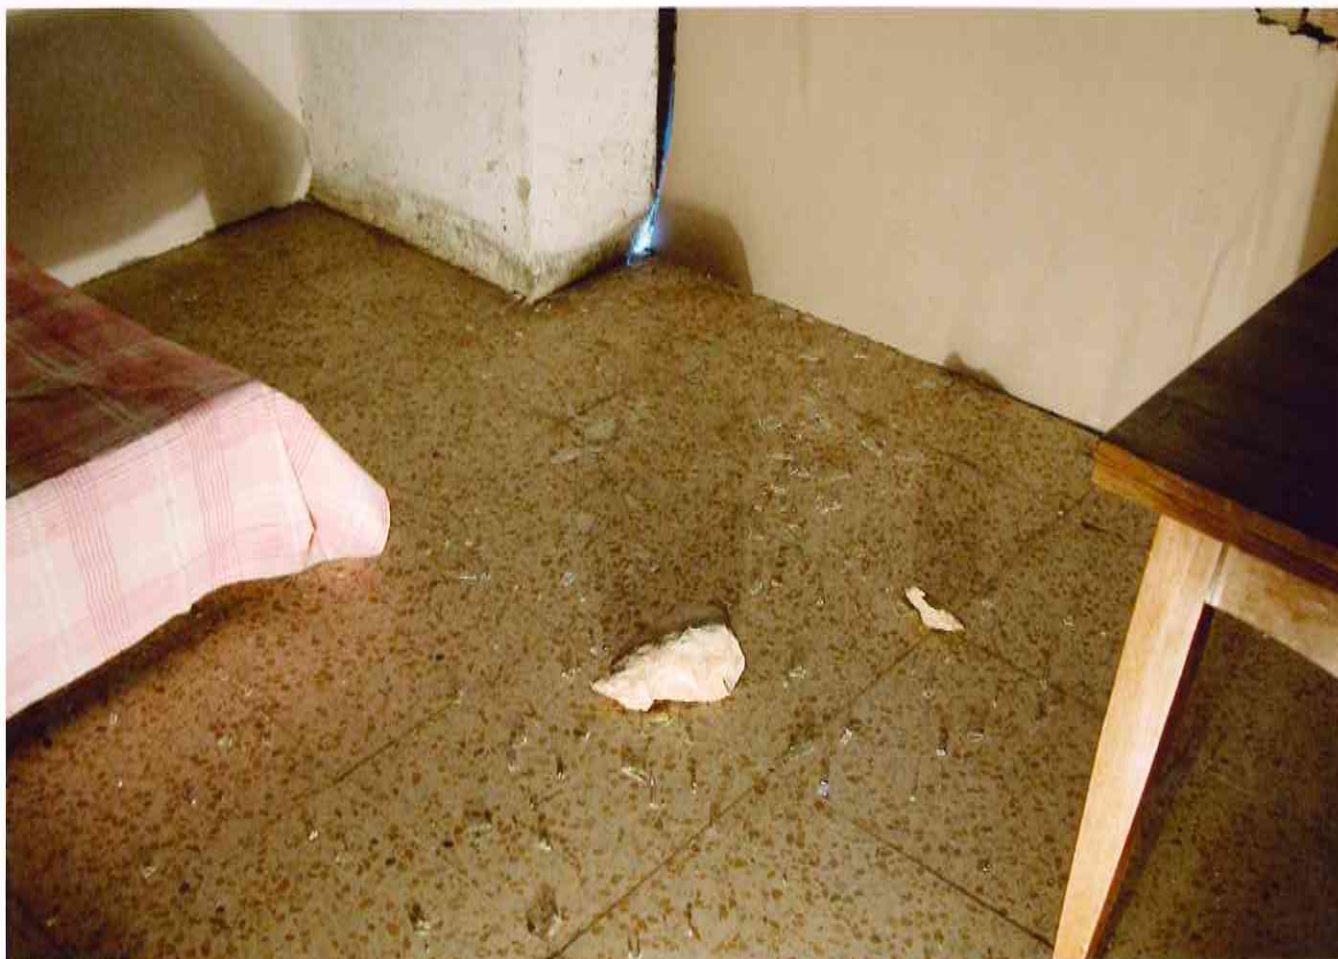
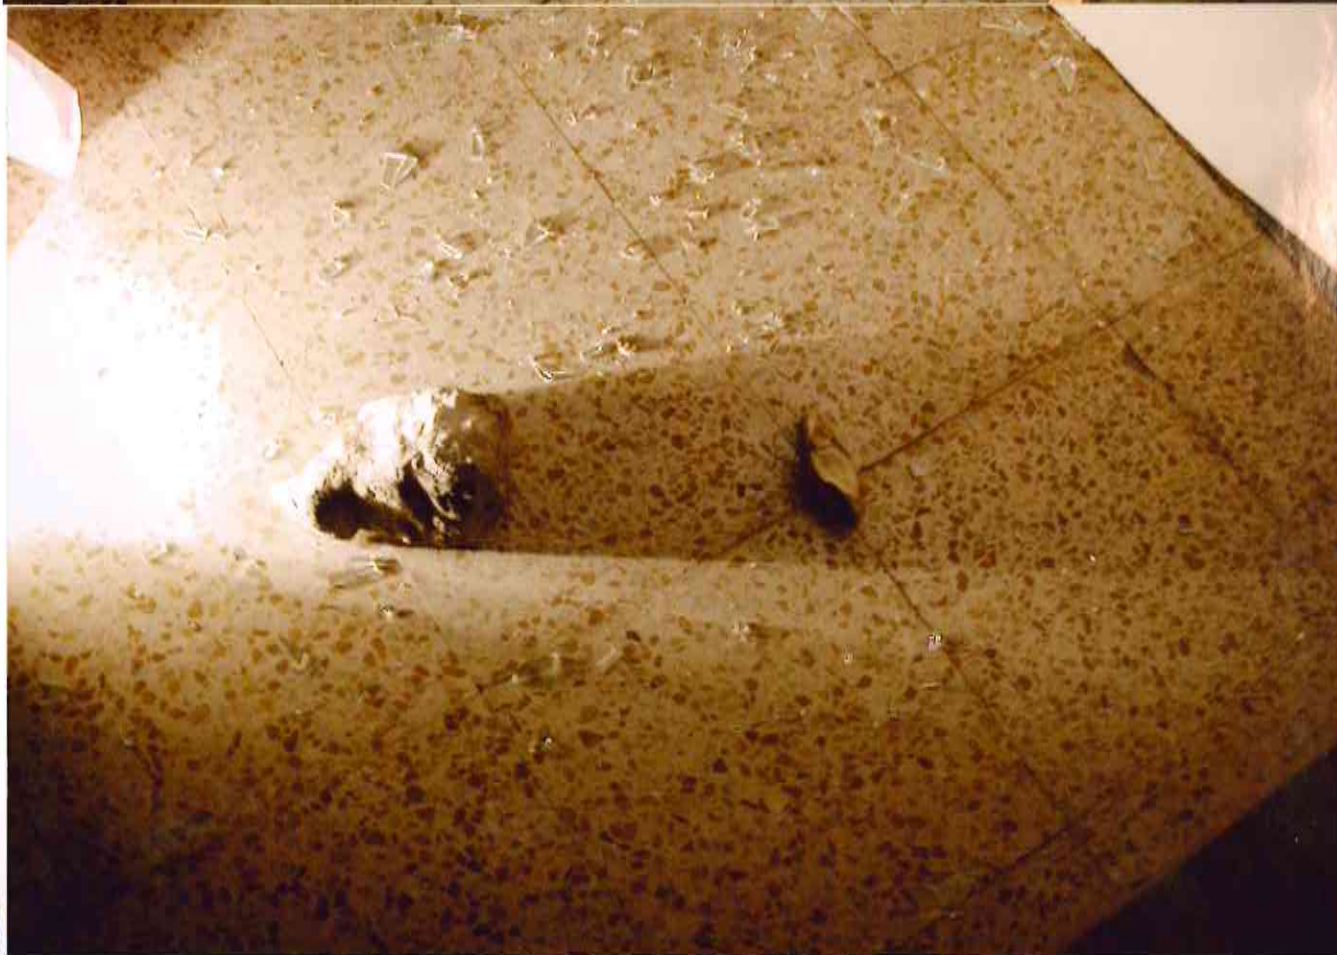
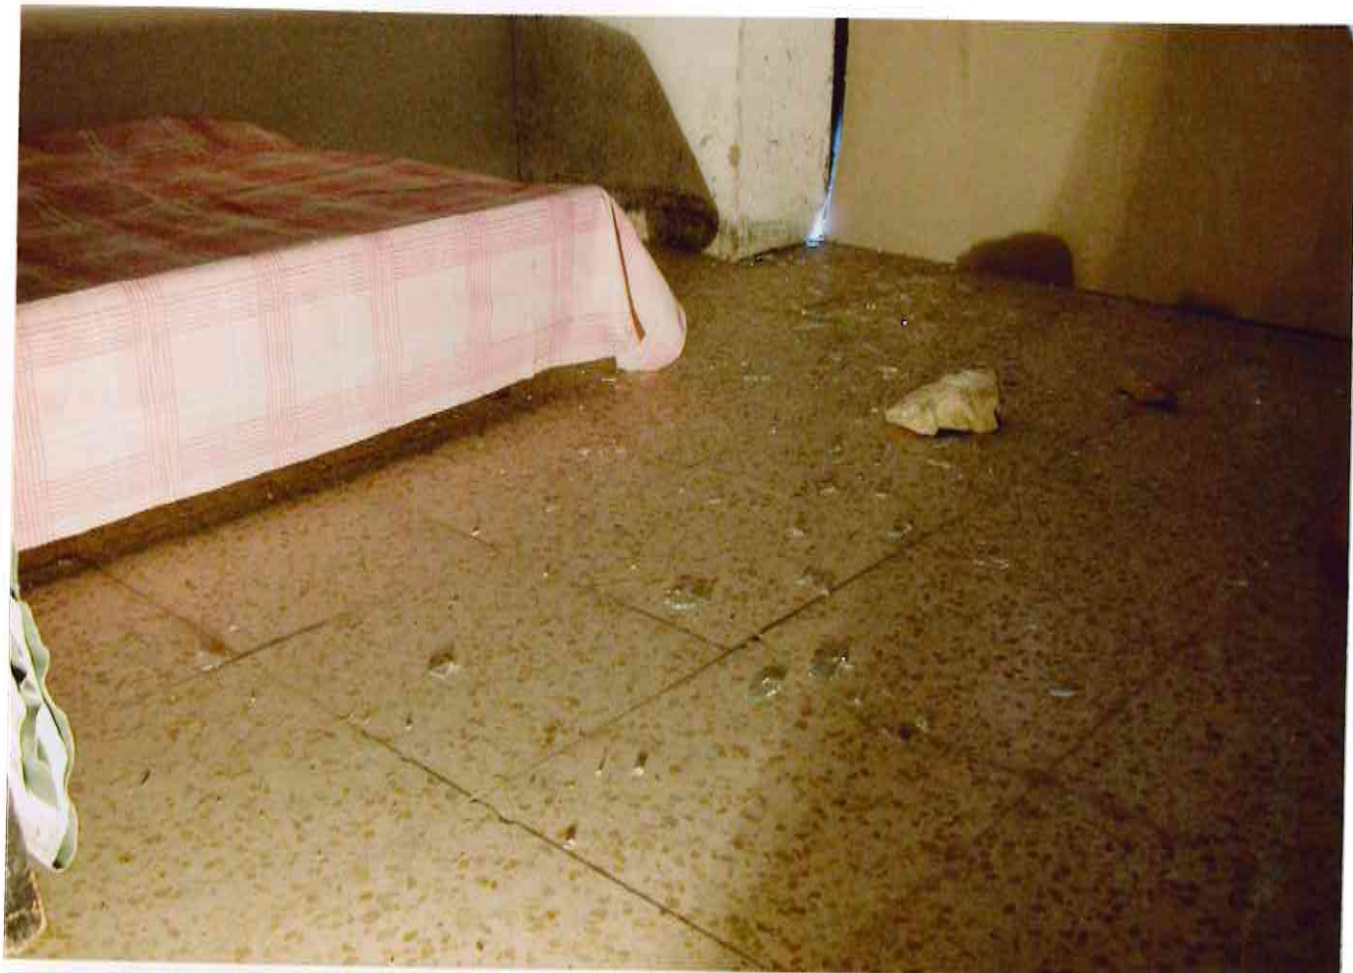
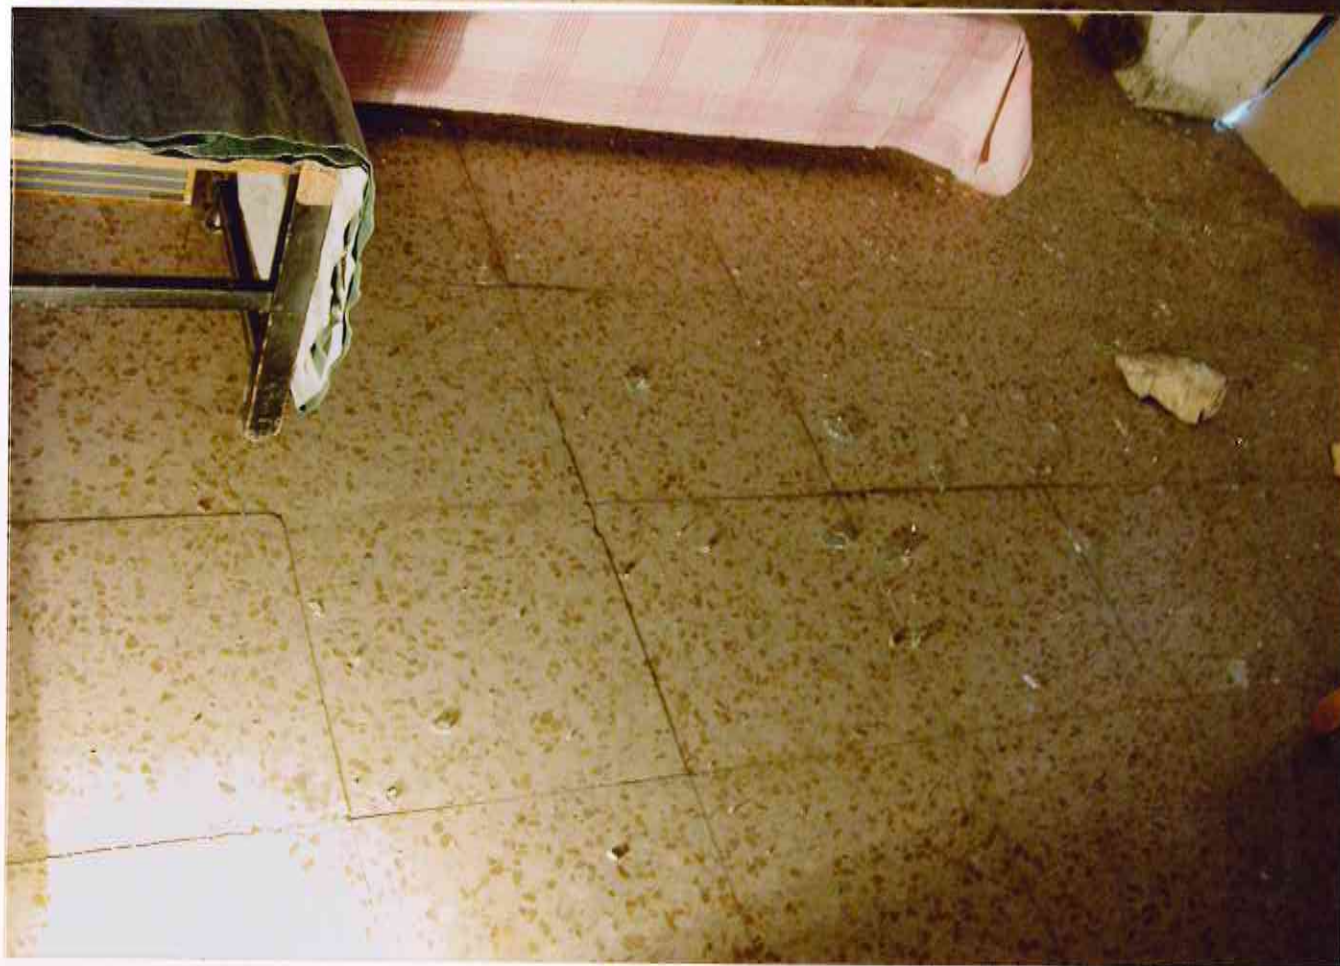
**Foto da n. 73 alla n. 75:** ....particolare della localizzazione della caduta del sasso, dopo l'impatto e la deviazione imposta dal contrasto con lo sportello oscurante; distribuzione dei frammenti di vetro sul pavimento della stanza.....
