# CORTE di ASSISE DI PERUGIA

Procedimento penale nr. 9066/07 RGNR

FASCICOLO DOCUMENTALE ALLEGATO  
ALLA  
RELAZIONE TECNICA  
IN MERITO ALLA DISTRIBUZIONE DEI VETRI  
NELLA CAMERA DI FILOMENA ROMANELLI

I CC. TT. per la Difesa di Raffaele Sollecito  
Giovanni Lombardi & Francesco Pasquali

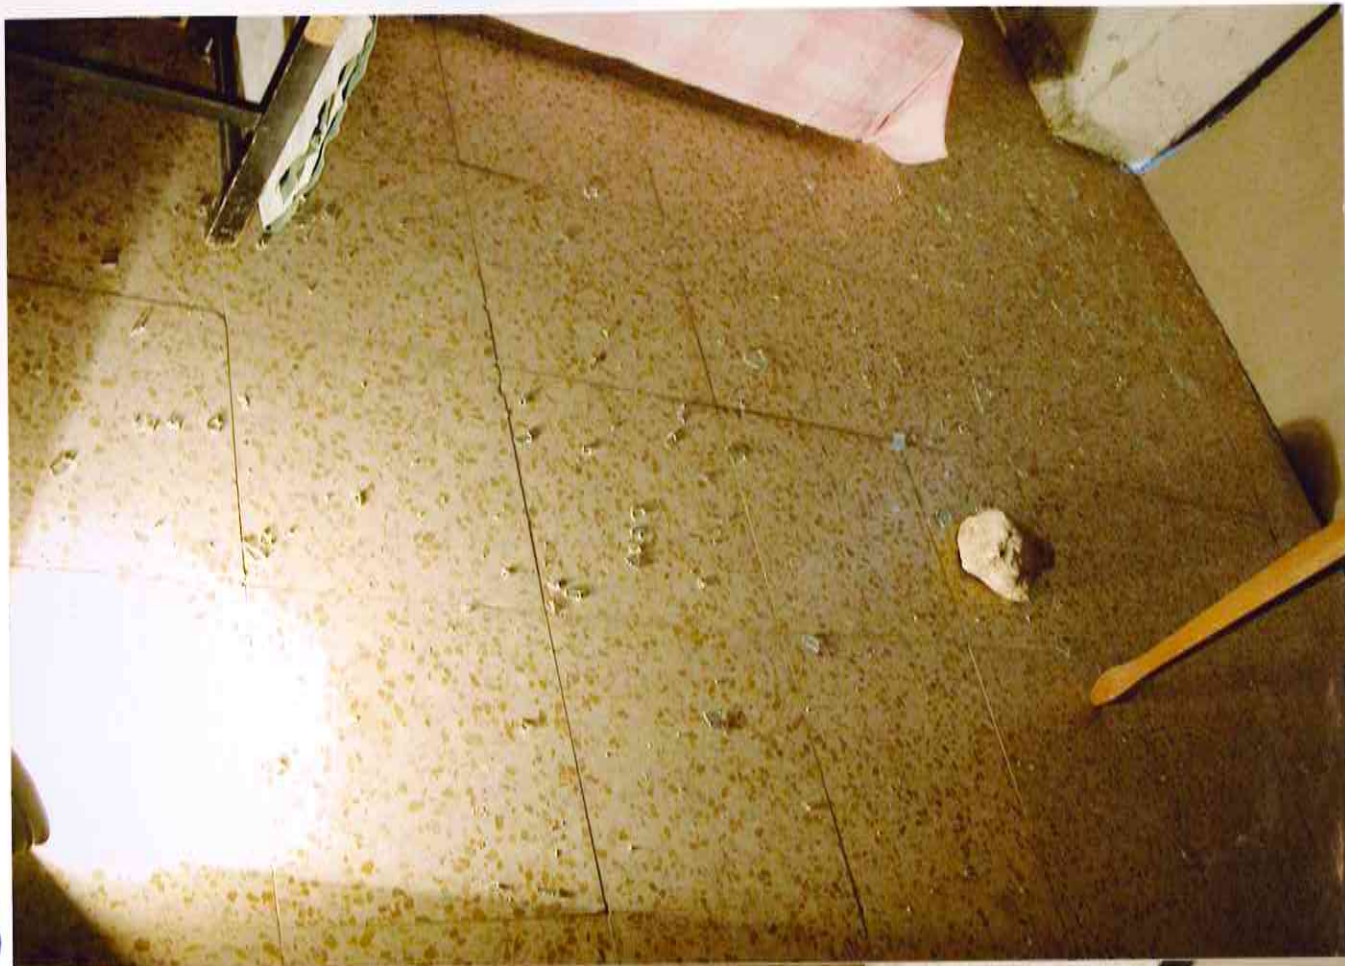
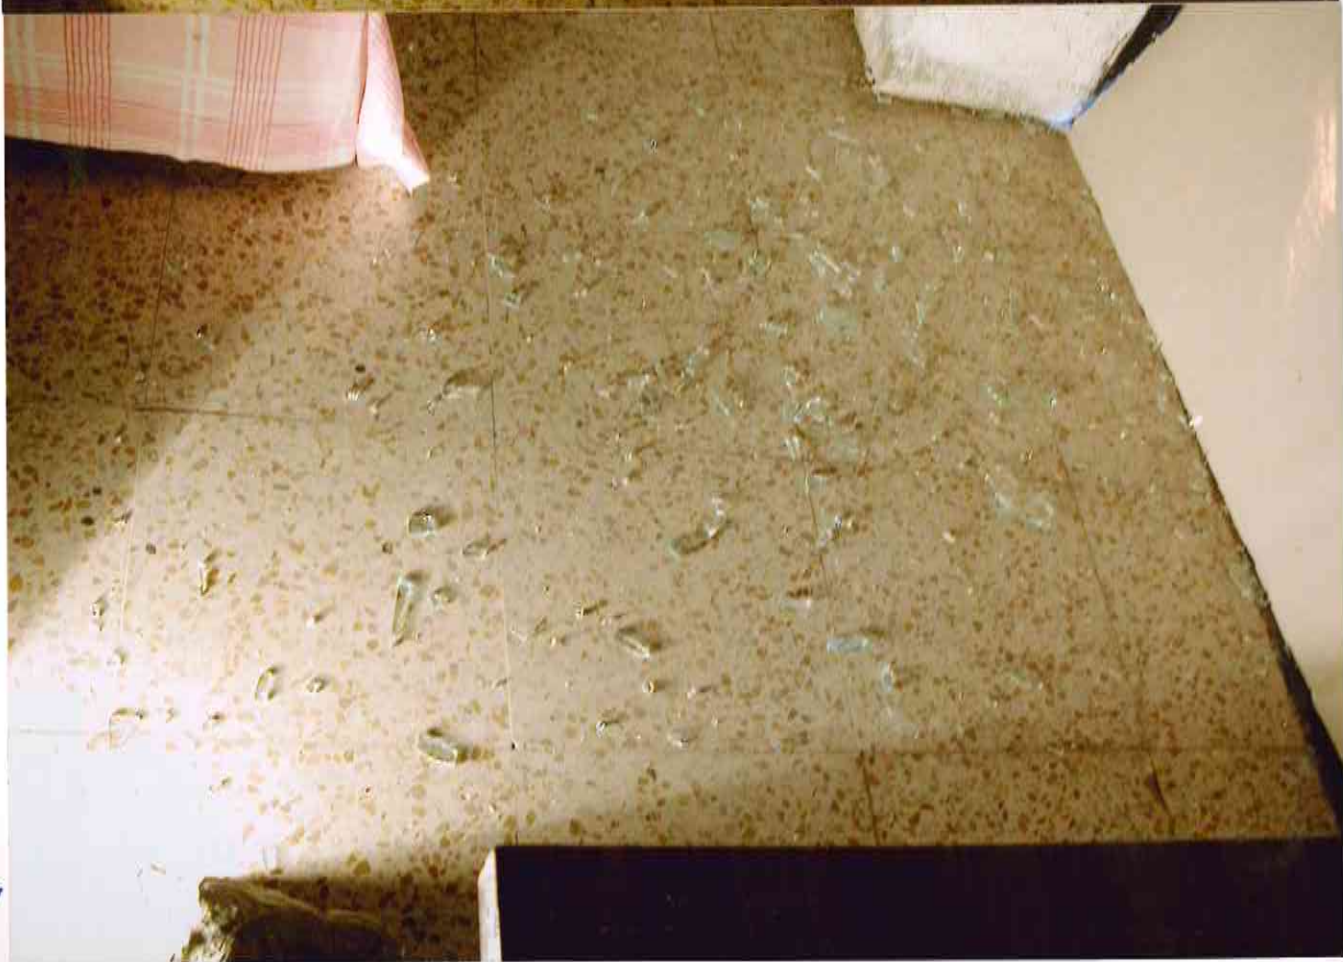
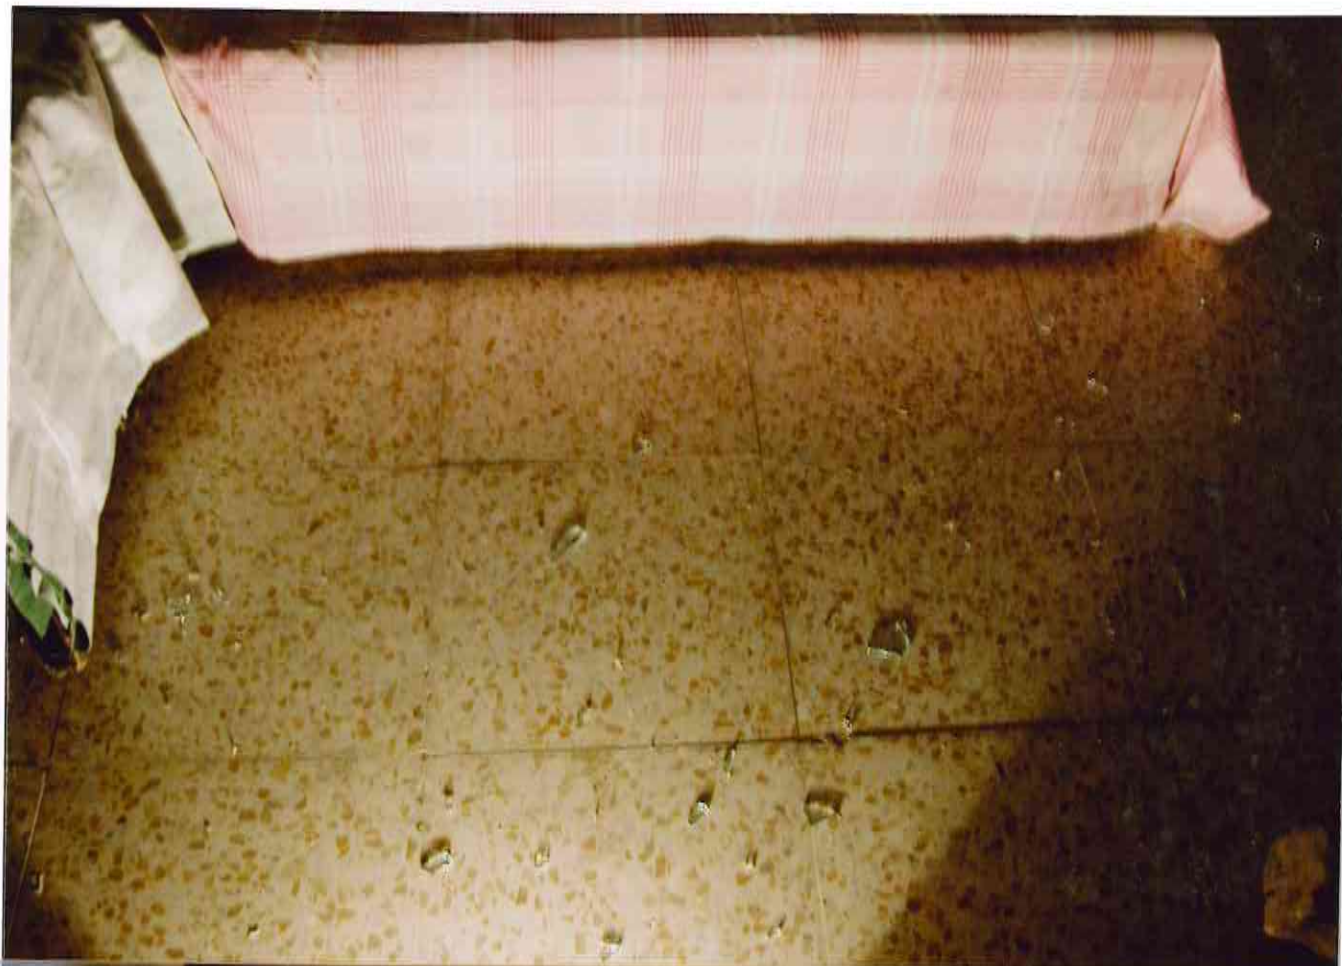
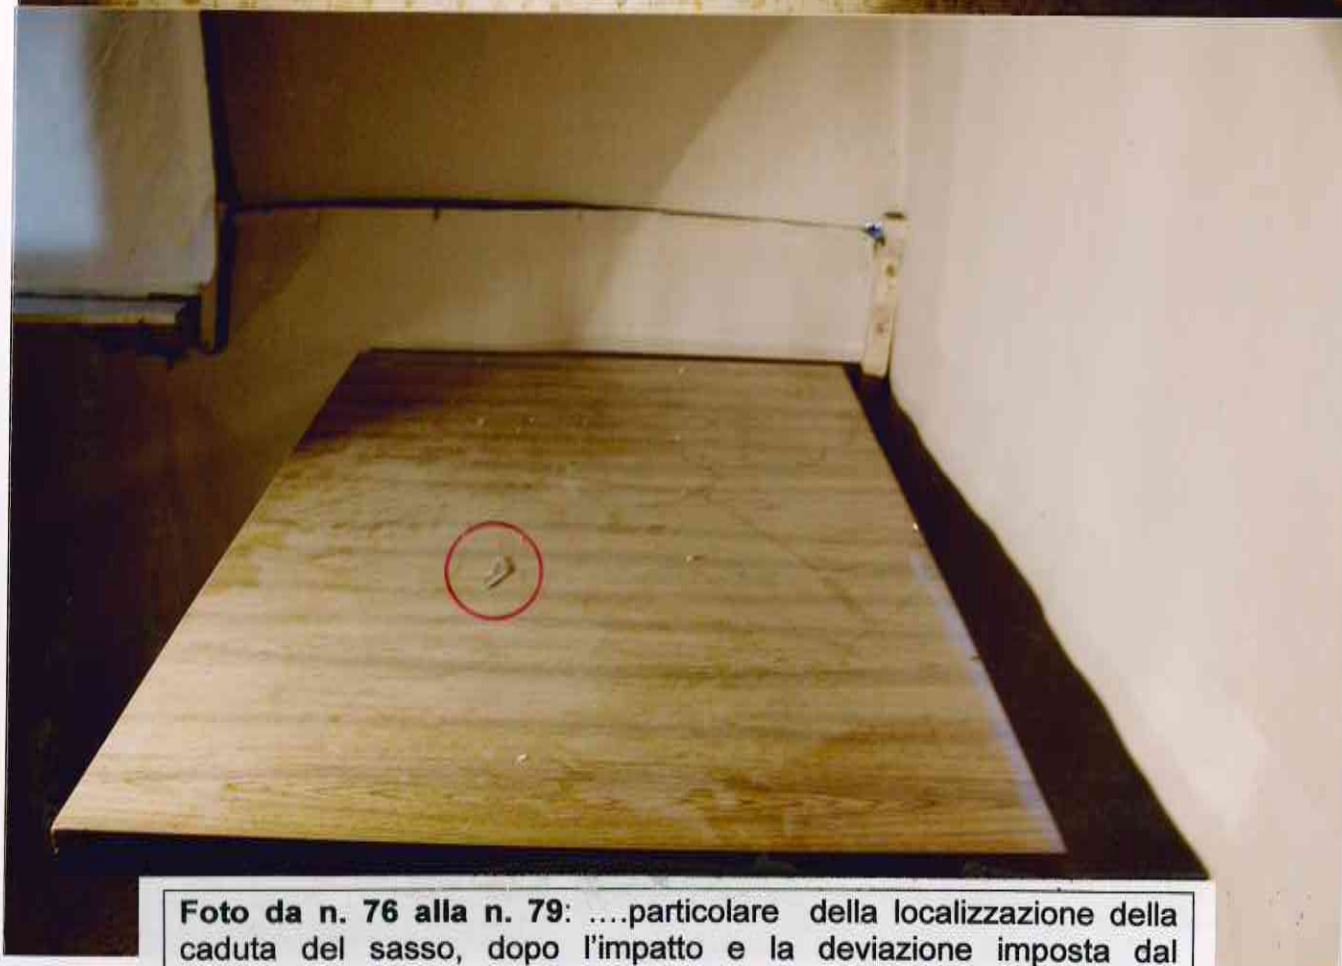
Foto da n. 76 alla n. 79: ....particolare della localizzazione della caduta del sasso, dopo l'impatto e la deviazione imposta dal contrasto con lo sportello oscurante osservata in altra prova sperimentale, con interessamento anche del piano del tavolo; distribuzione dei frammenti di vetro sul pavimento della stanza.....

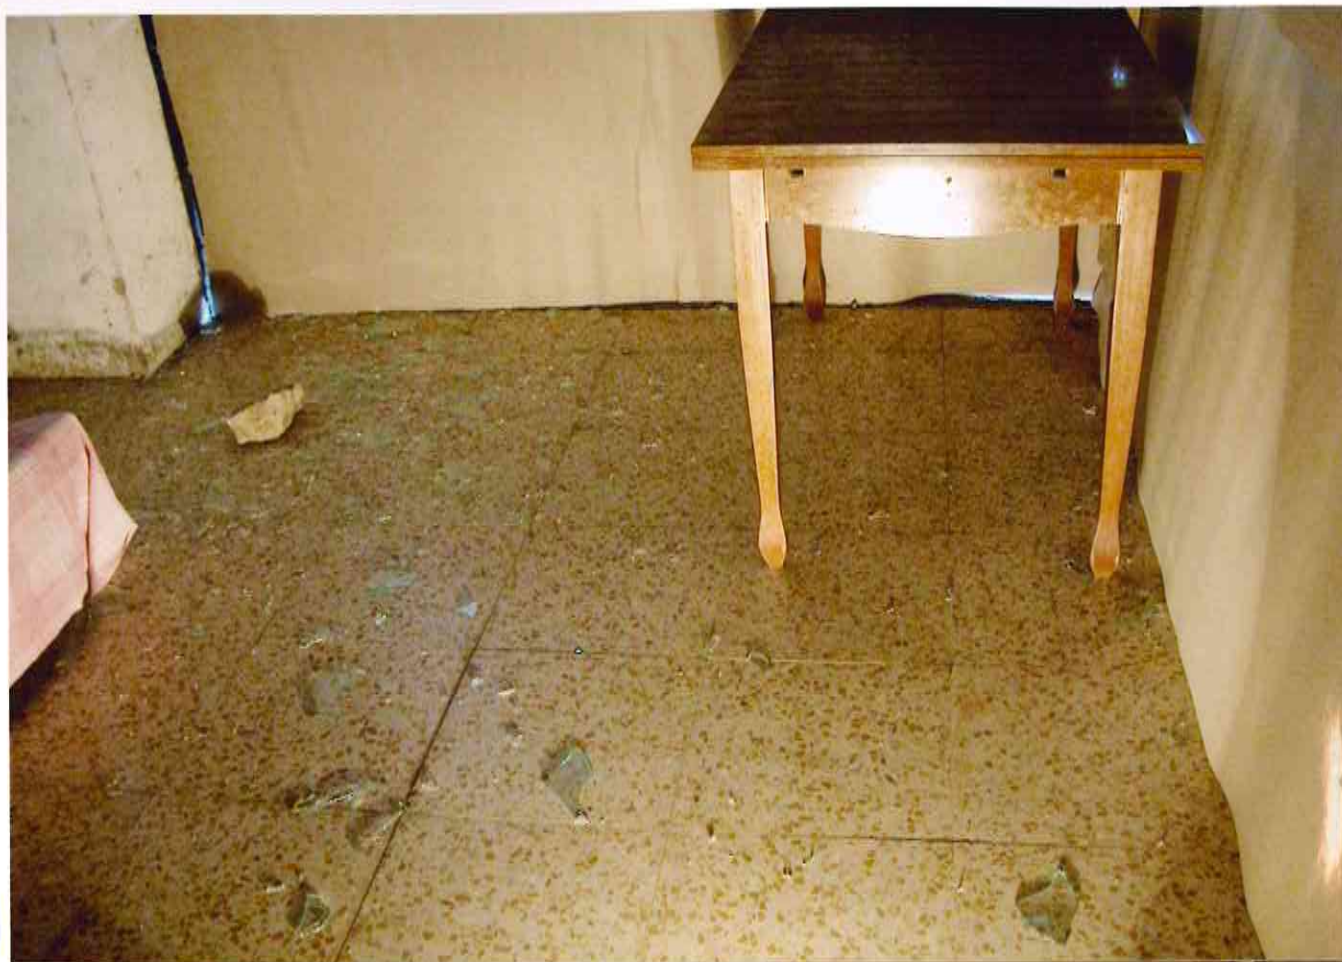
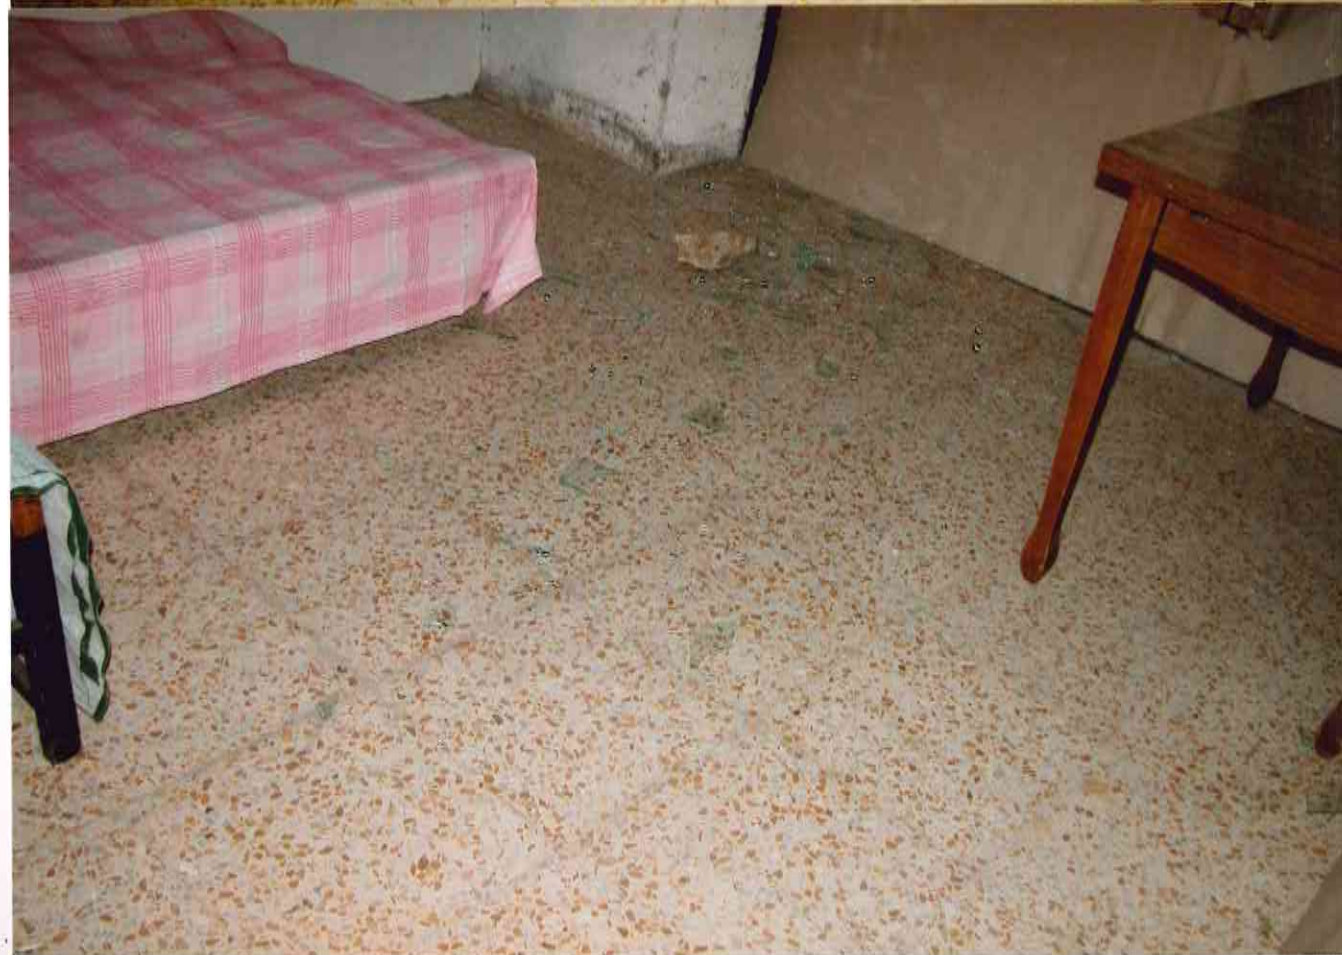
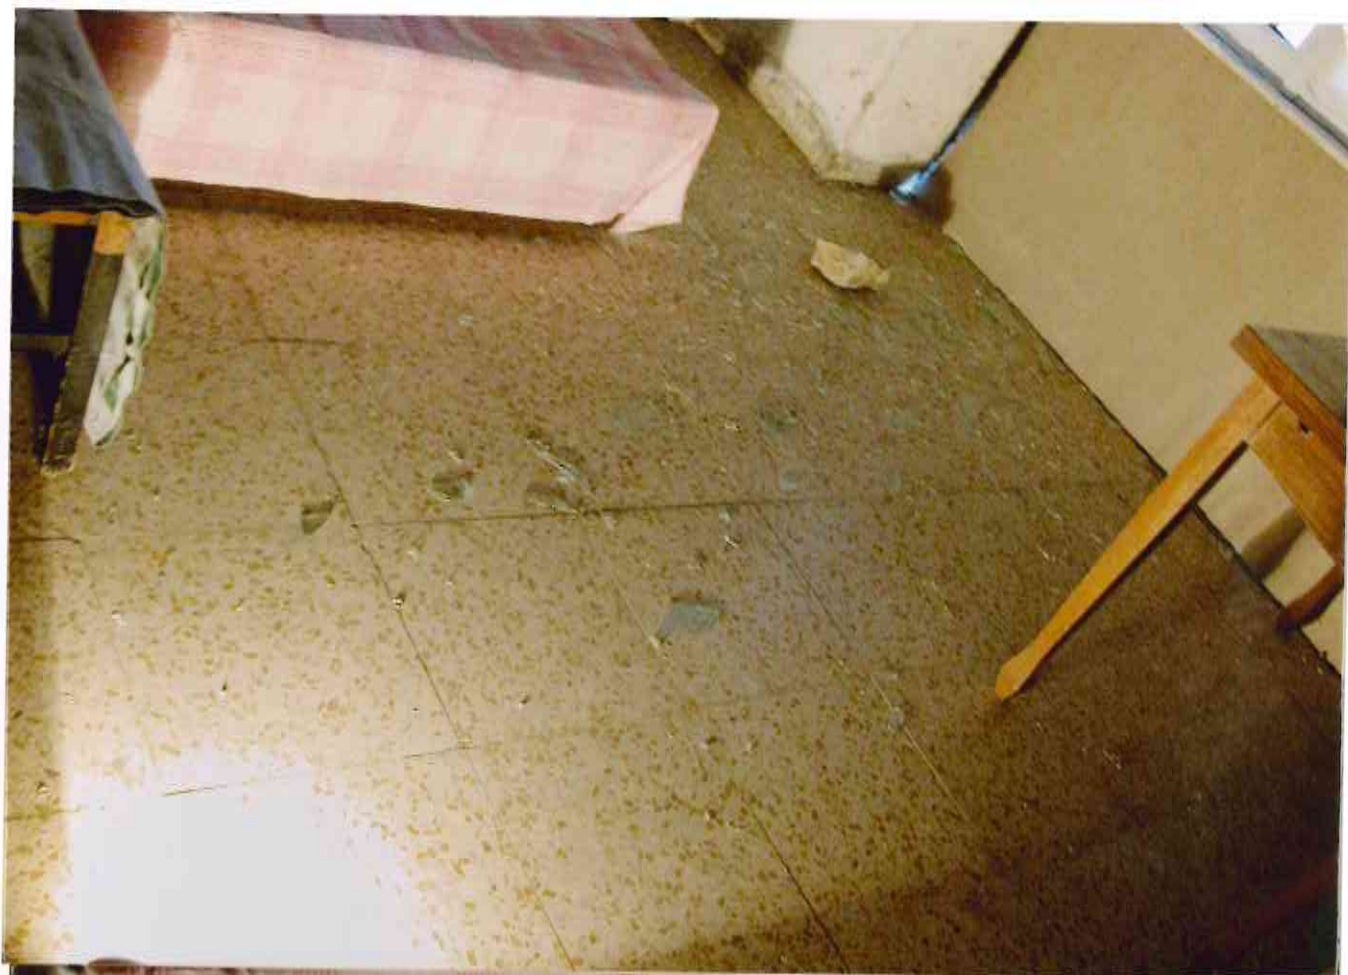
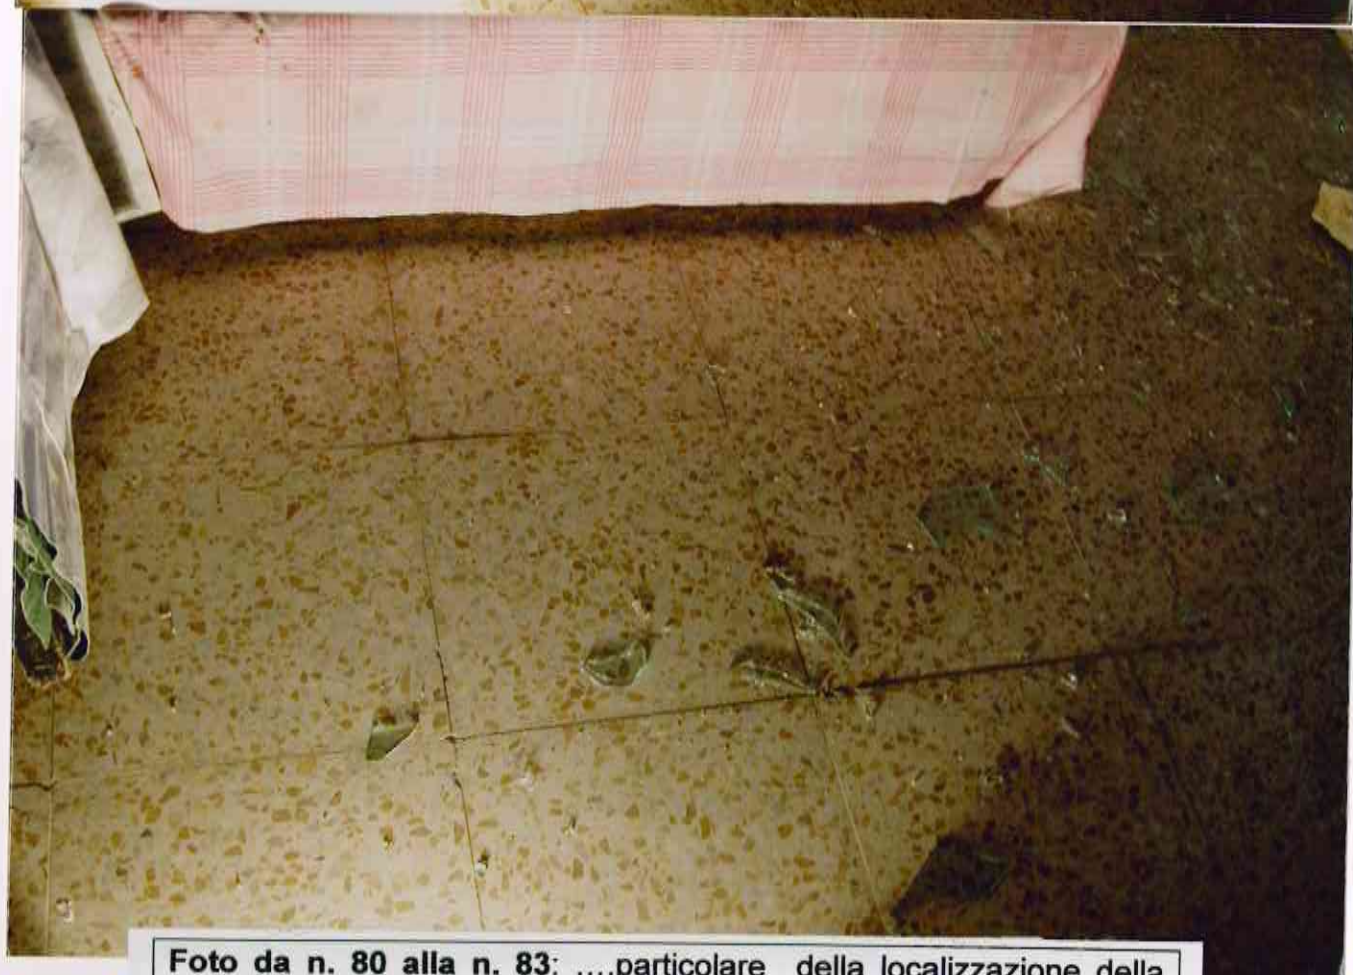
Foto da n. 80 alla n. 83: ....particolare della localizzazione della caduta del sasso, dopo l'impatto e la deviazione imposta dal contrasto con lo sportello oscurante osservata, ancora, in altra prova sperimentale; distribuzione dei frammenti di vetro sul pavimento della stanza.
