# CORTE di ASSISE DI PERUGIA

Procedimento penale nr. 9066/07 RGNR

FASCICOLO DOCUMENTALE ALLEGATO  
ALLA  
RELAZIONE TECNICA  
IN MERITO ALLA DISTRIBUZIONE DEI VETRI  
NELLA CAMERA DI FILOMENA ROMANELLI

I CC. TT. per la Difesa di Raffaele Sollecito  
Giovanni Lombardi & Francesco Pasquali

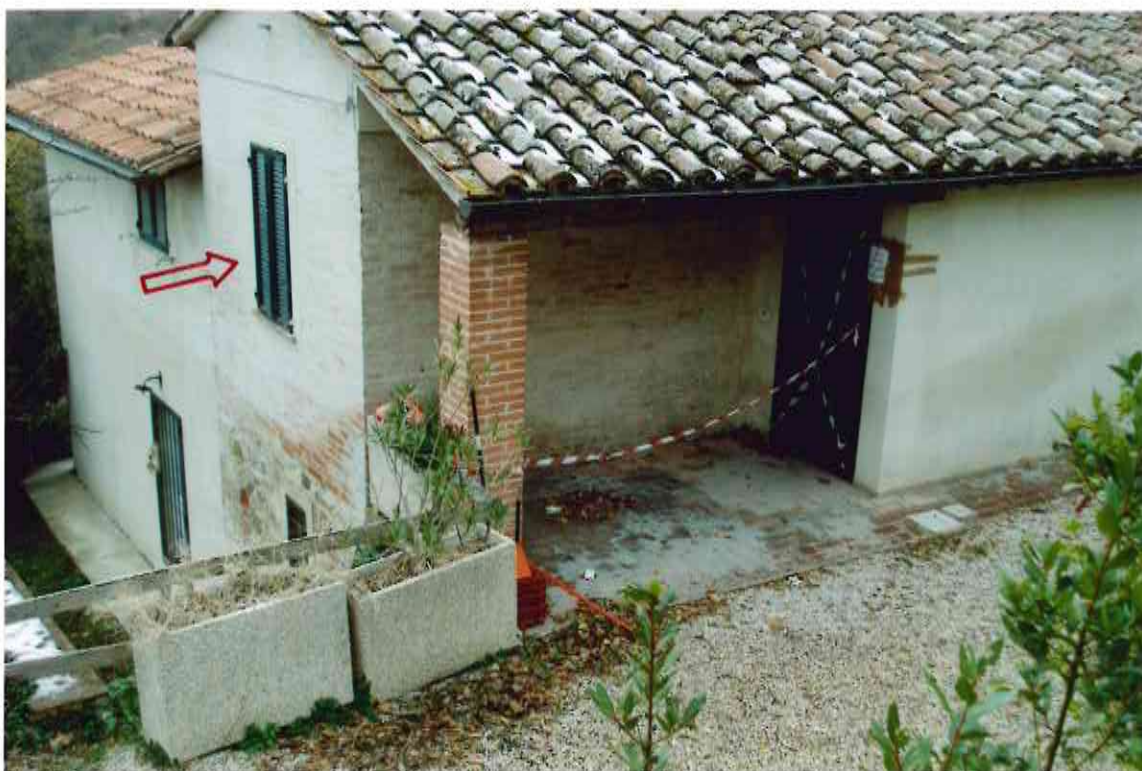
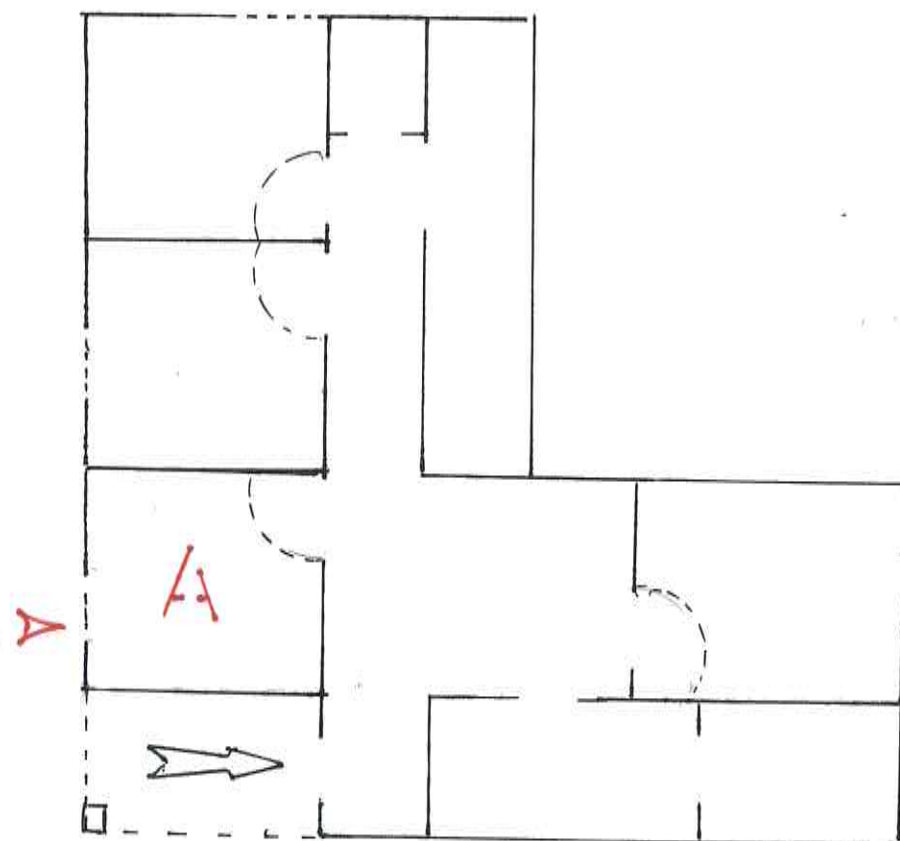
**Foto dalla n. 1 alla n. 4:** Esterno dell'abitazione di via della Pergola, nr. 7, Perugia, ripresa in data 18 dicembre 2007 e schizzo planimetrico della casa . La freccia indica la finestra della camera di Romanelli Filomena .....

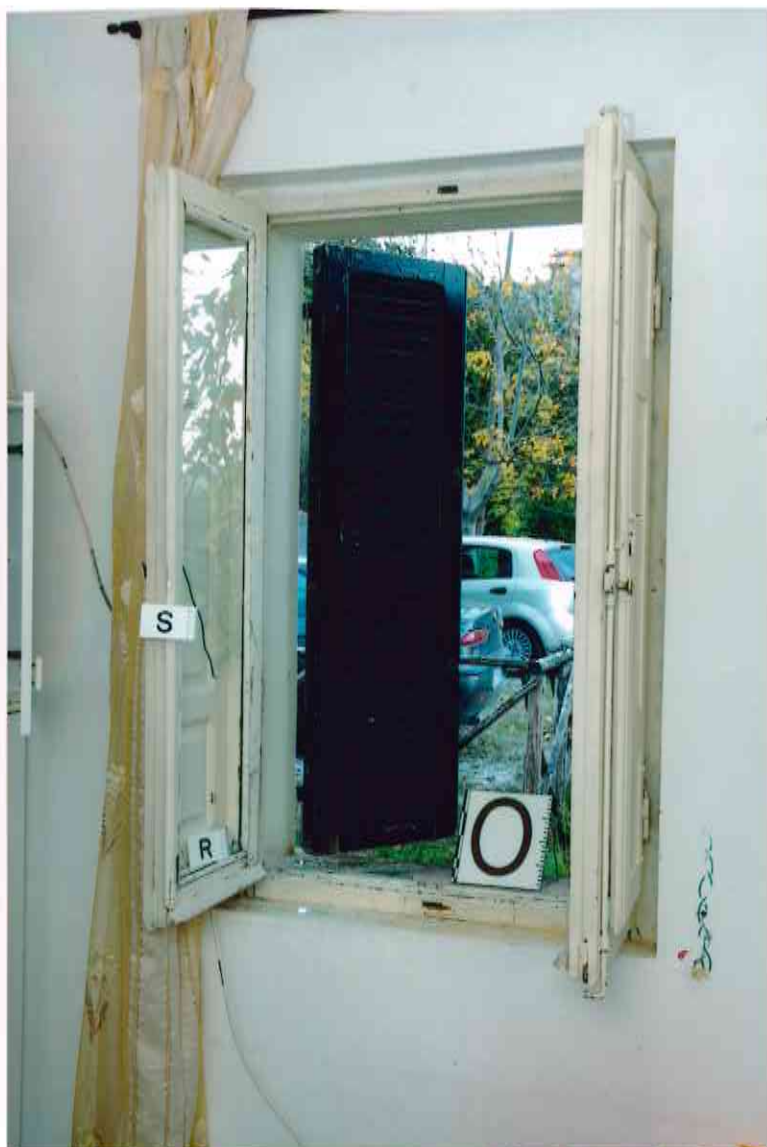
**Foto dalla n. 9 alla n. 10**  
Condizioni dell'interno della camera di Romanelli Filomena documentate nelle foto della polizia Scientifica eseguite in data 02 novembre 2007. Particolare dell'angolo formato dalla parete sinistra e quella anteriore, a seguire quella anteriore.....

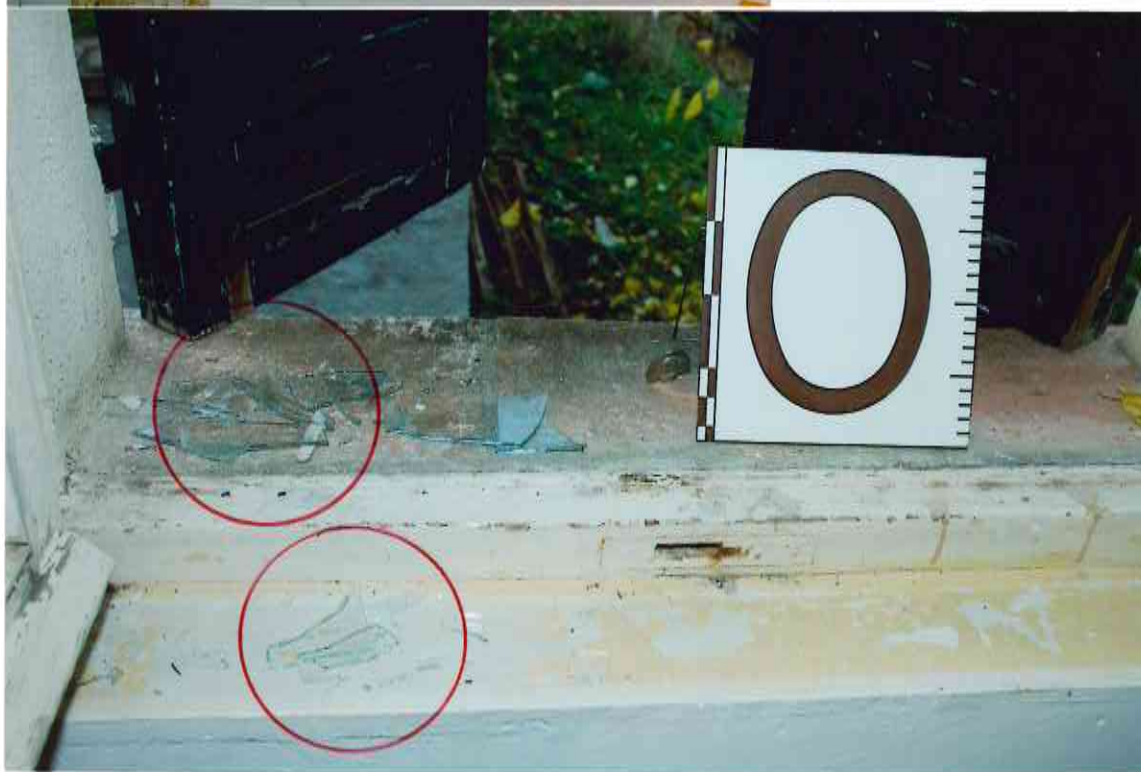
**Foto dalla n. 11 alla n. 12**  
Condizioni dell'interno della camera di Romanelli Filomena documentate nelle foto della polizia Scientifica eseguite in data 02 novembre 2007. Parete anteriore, particolare della finestra con vetro infranto, distribuzione del vetro sul davanzale esterno ed interno.

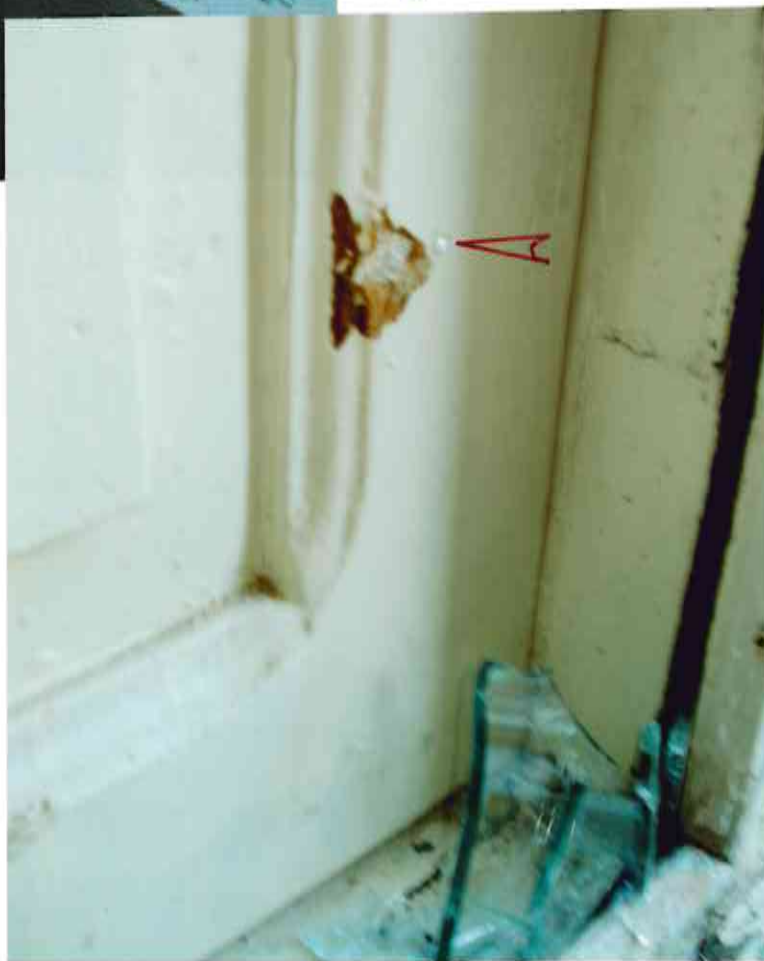
15

Condizioni dell'interno della camera di Romanelli Filomena documentate nelle foto della polizia Scientifica eseguite in data 02 novembre 2007. Parete anteriore, finestra con vetro infranto, particolari:

a) distribuzione del vetro sul davanzale esterno ed interno;

b) impronta di impatto sulla superficie dello sportello oscurante;

c) tracce di vetro infisse nel legno in prossimità dell'impatto;

d) divaricazione crescente, dall'alto verso il basso, della canalizzazione destra dell'infisso dove era alloggiato il vetro, in prossimità dell'impatto; .....

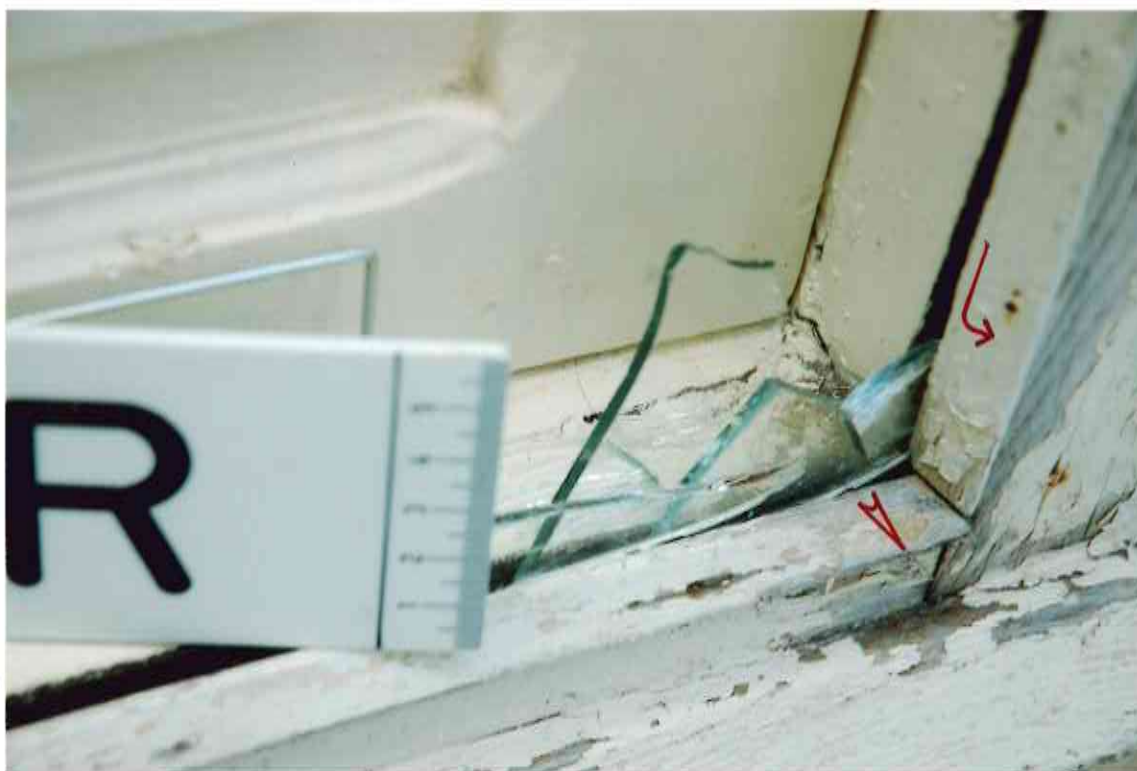
**Foto n. 17 :** .....particolare della divaricazione della canalizzazione dove era alloggiato il vetro.

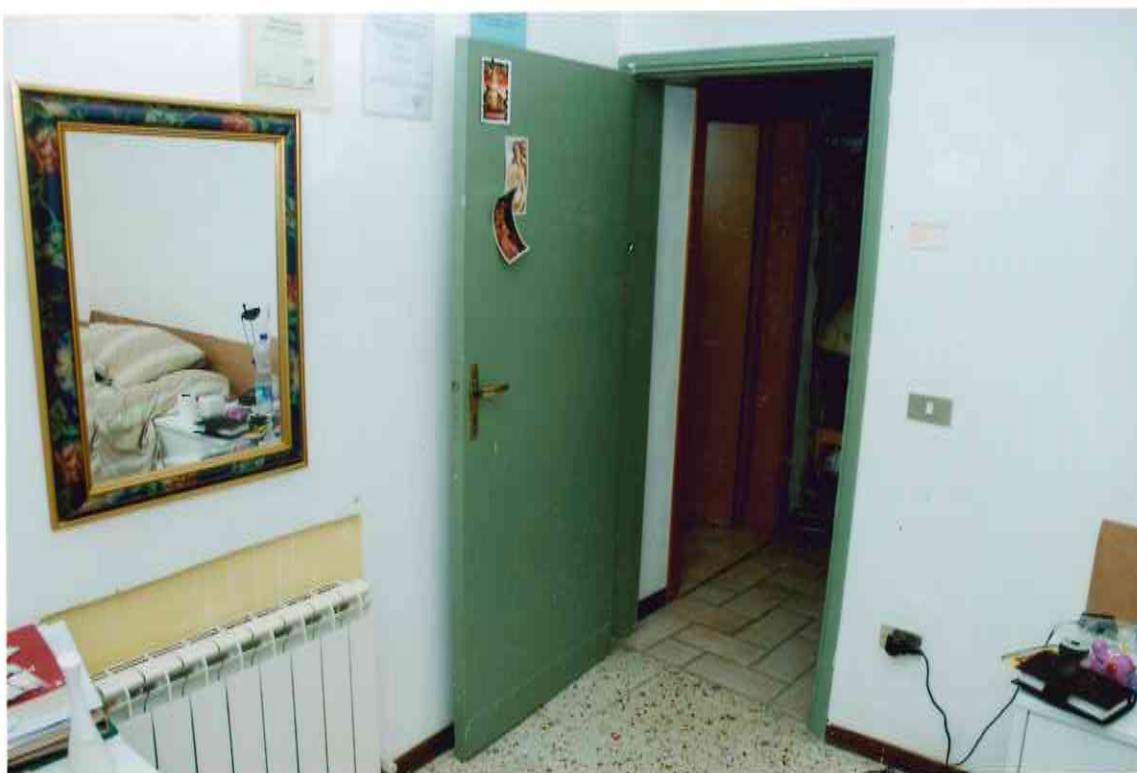
**Foto n. 18:** ....parete destra e posteriore con la porta di accesso alla camera...

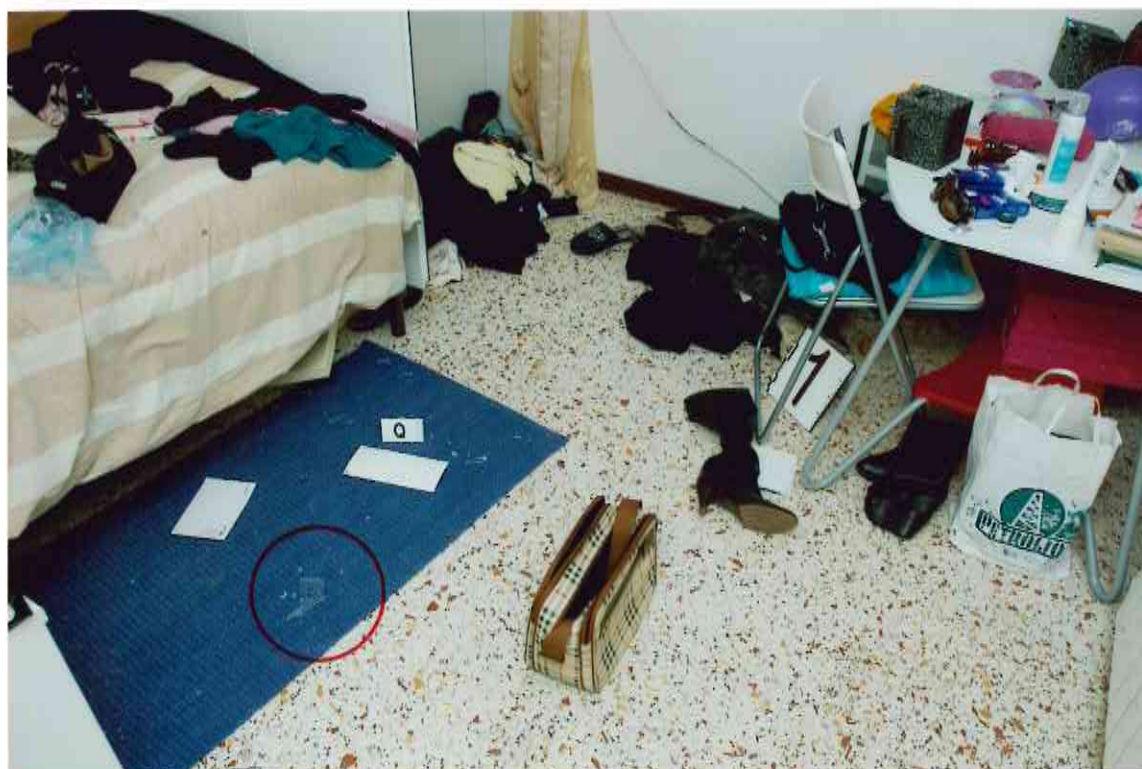
**Foto dalla n. 19 alla n. 20:** Condizioni della camera di Romanelli Filomena documentate dalla Polizia Scientifica in data 02 novembre 2007. Insieme del pavimento, particolare del tappeto al lato del letto e dei frammenti di vetro su di esso depositati ,.....

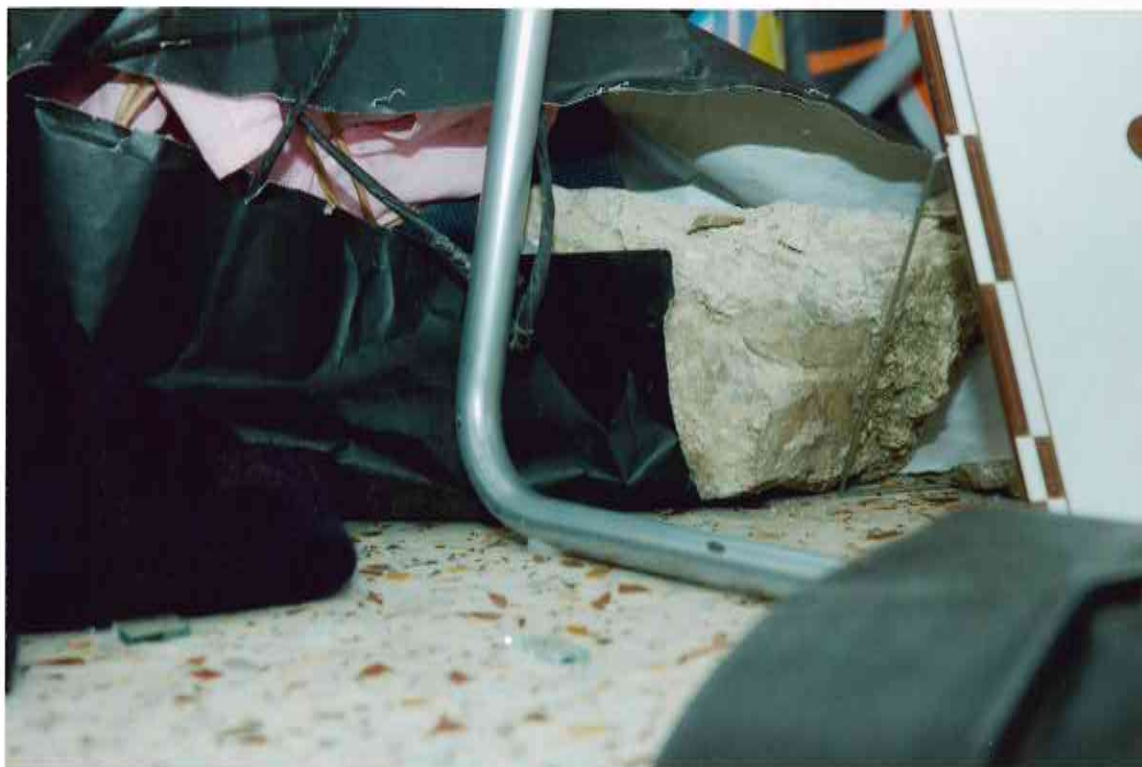
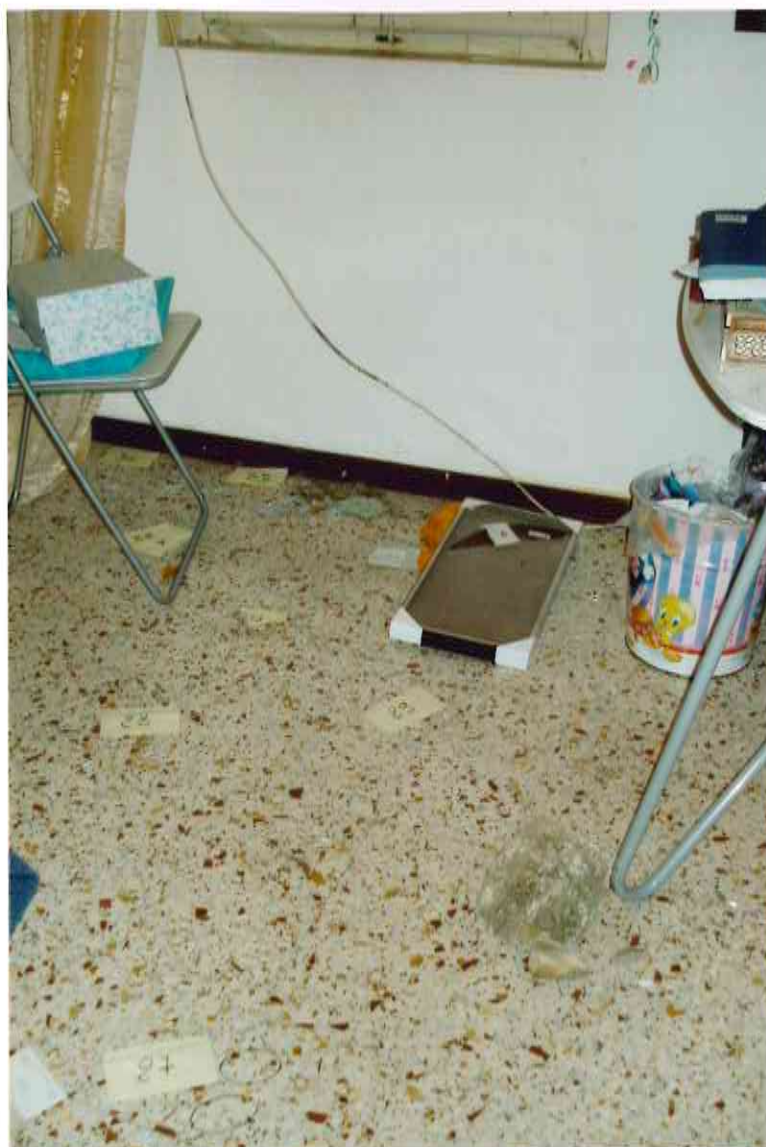
**Foto dalla n. 21 alla n. 23:** Condizioni della camera di Romanelli Filomena documentate dalla Polizia Scientifica in data 02 novembre 2007. Insieme del pavimento, particolare del sasso posizionato sotto la sedia in prossimità del tavolo per scrivere ..... ,.....

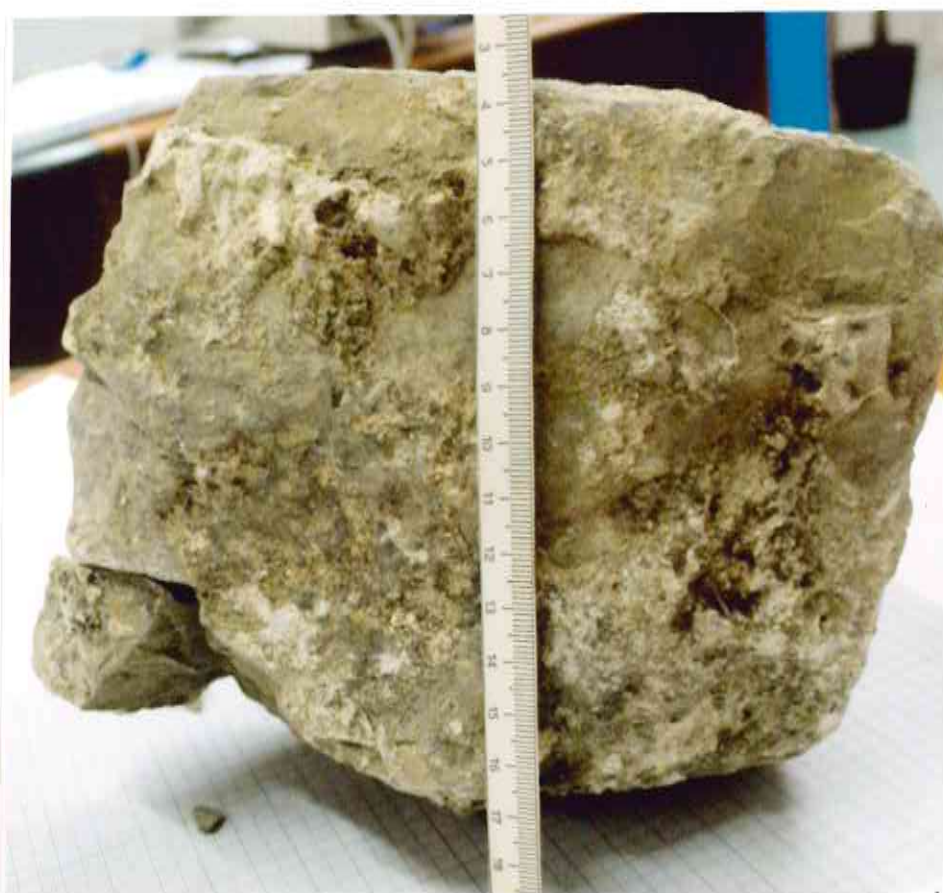
**Foto dalla n. 28 alla n. 31:**.....segue la documentazione dell'esame svolto presso la Squadra Mobile di Perugia. In evidenza la particolare conformazione irregolare del sasso, ed il frammento originatosi nell'impatto. Il peso complessivo è risultato prossimo a 4 Kg.

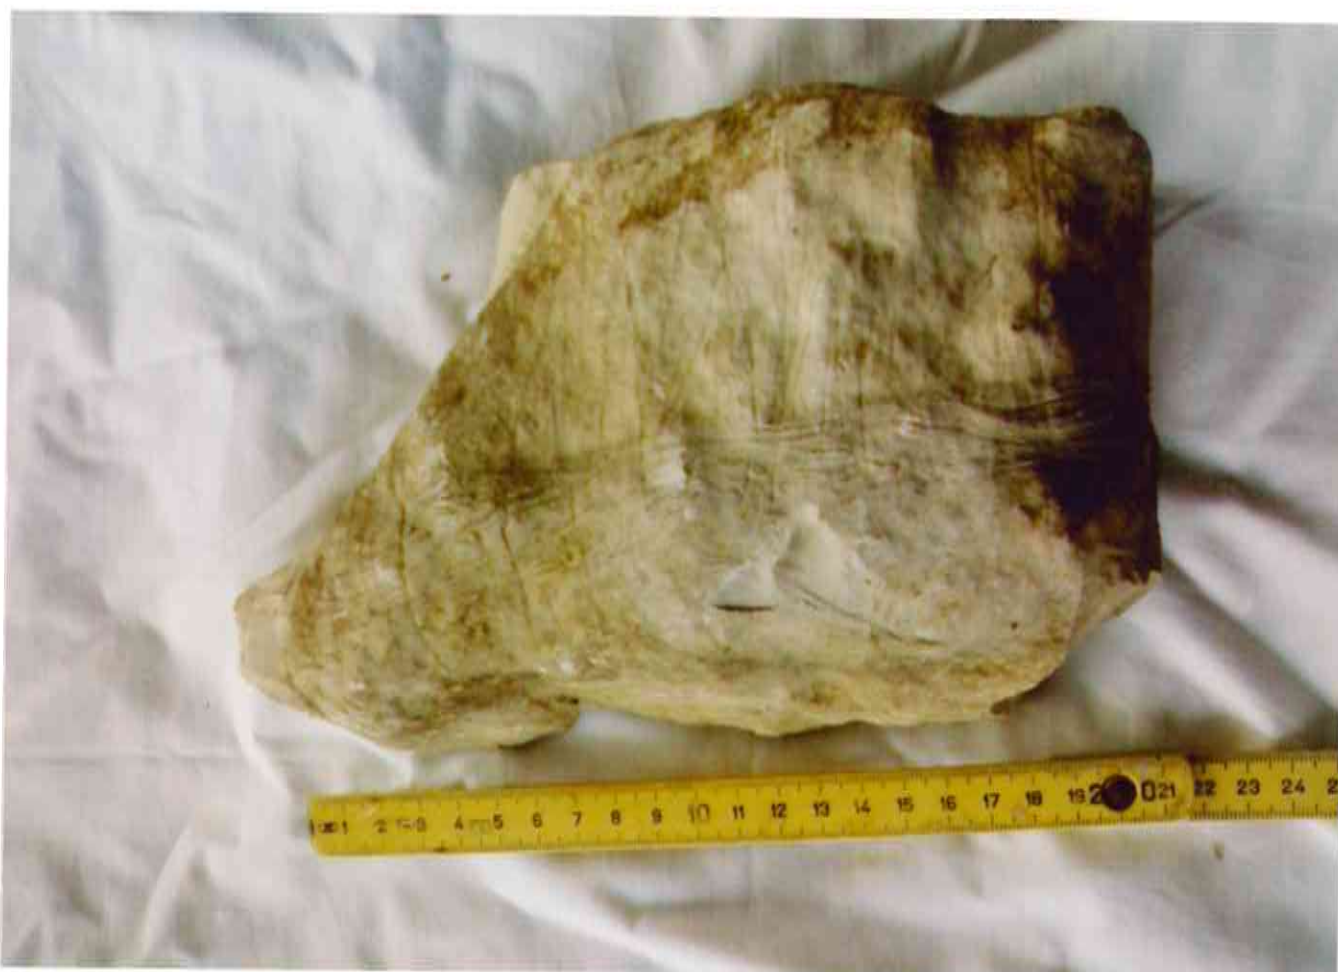
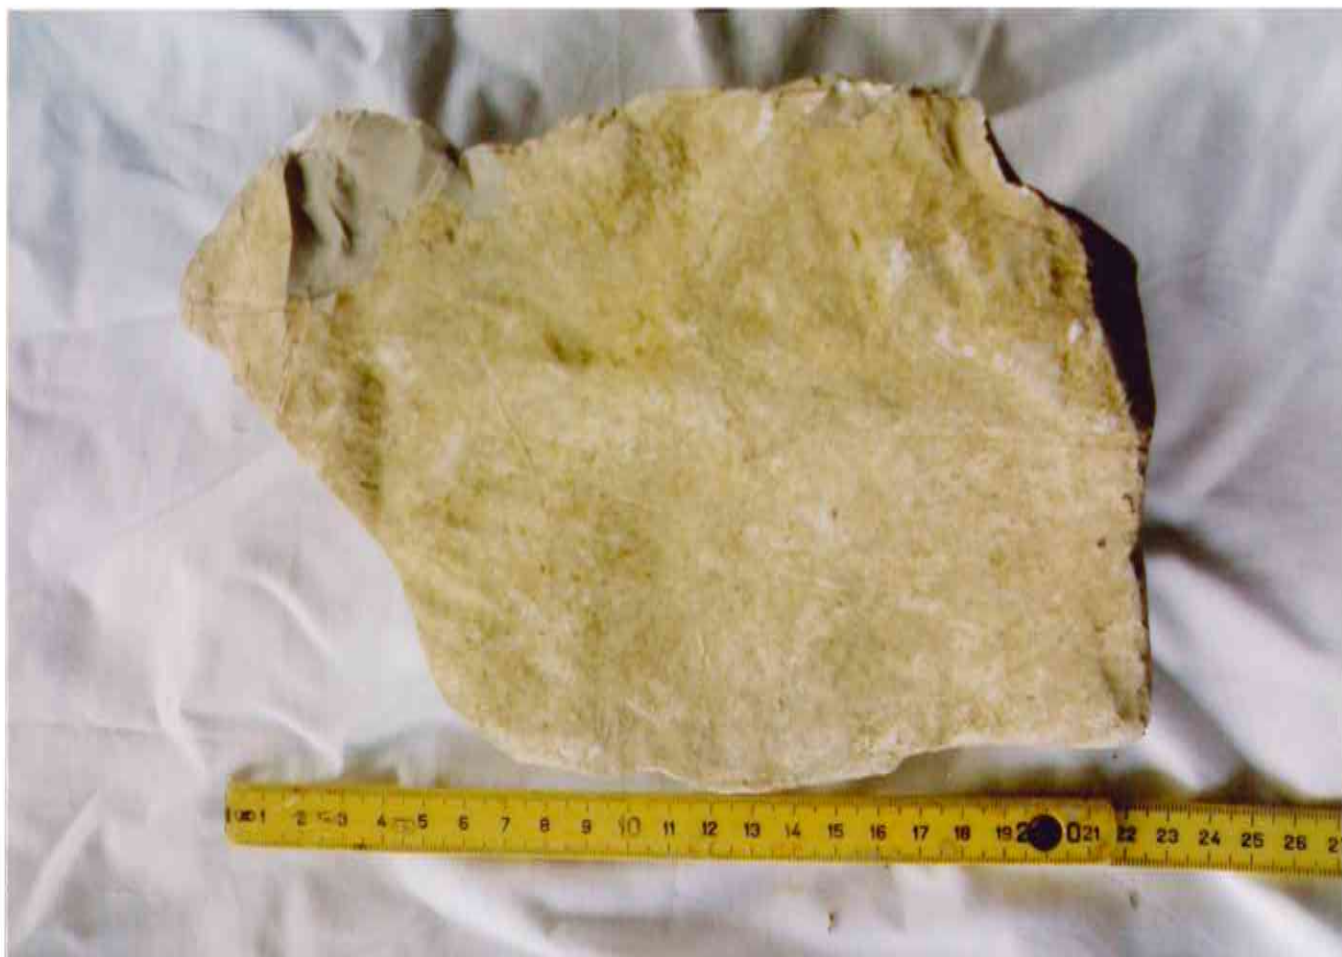
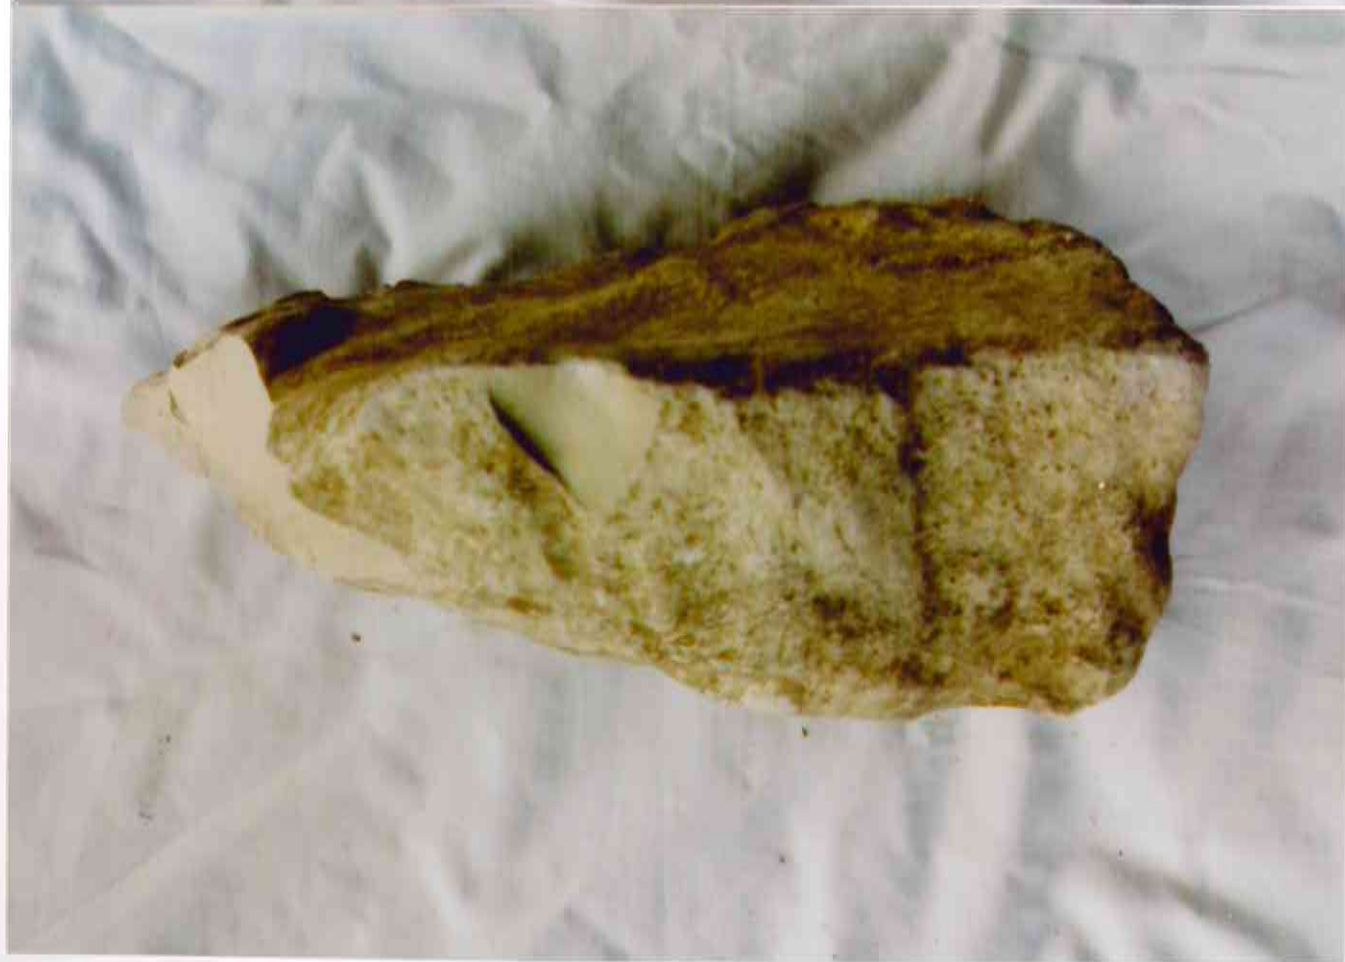
**Foto nn. 54-55-56:** particolari del sasso utilizzato per le prove sperimentali .....

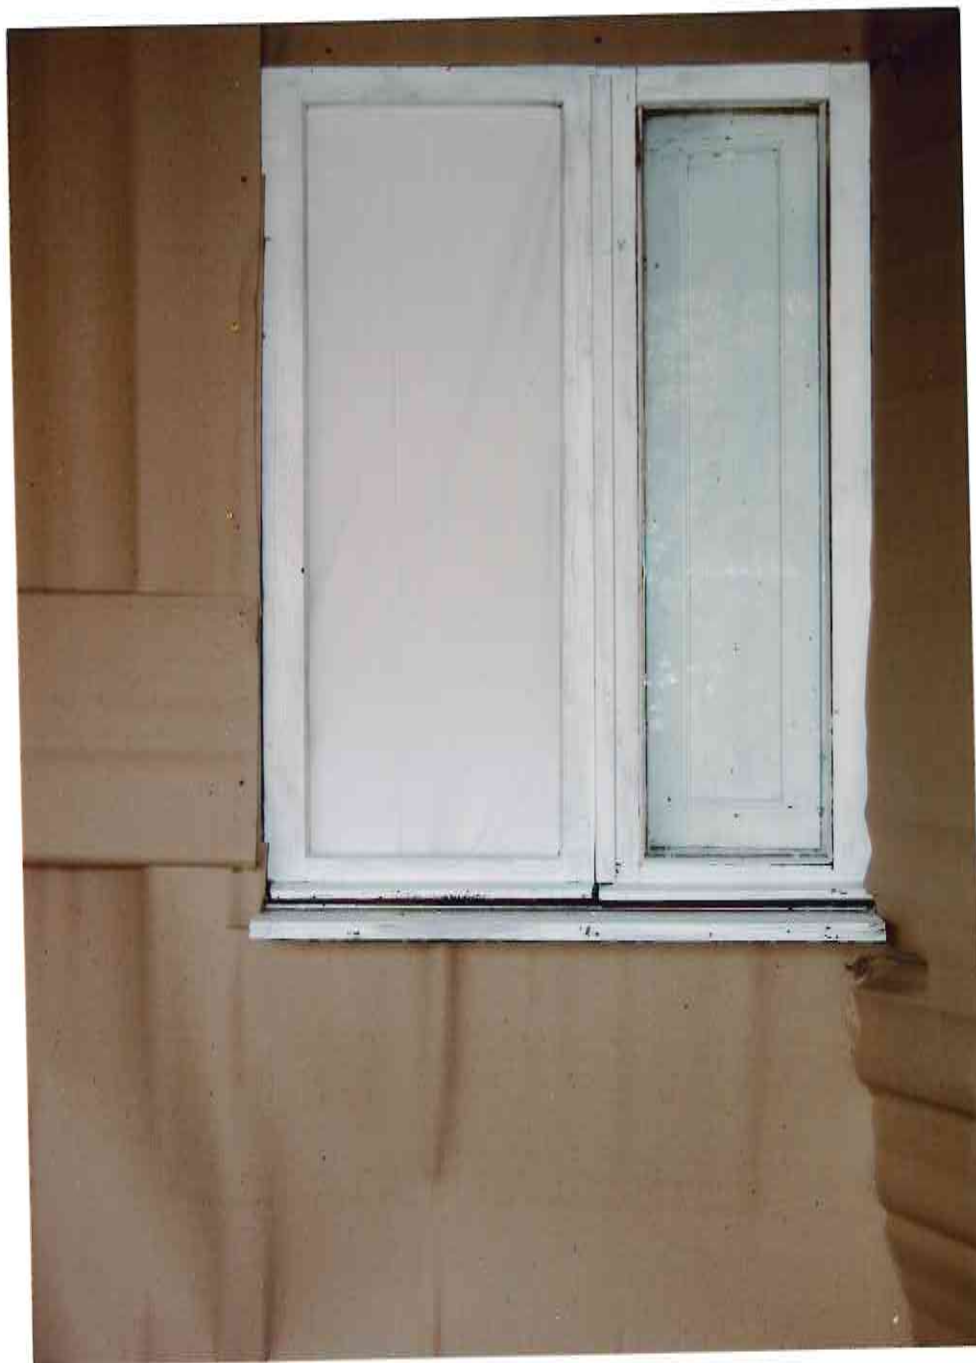
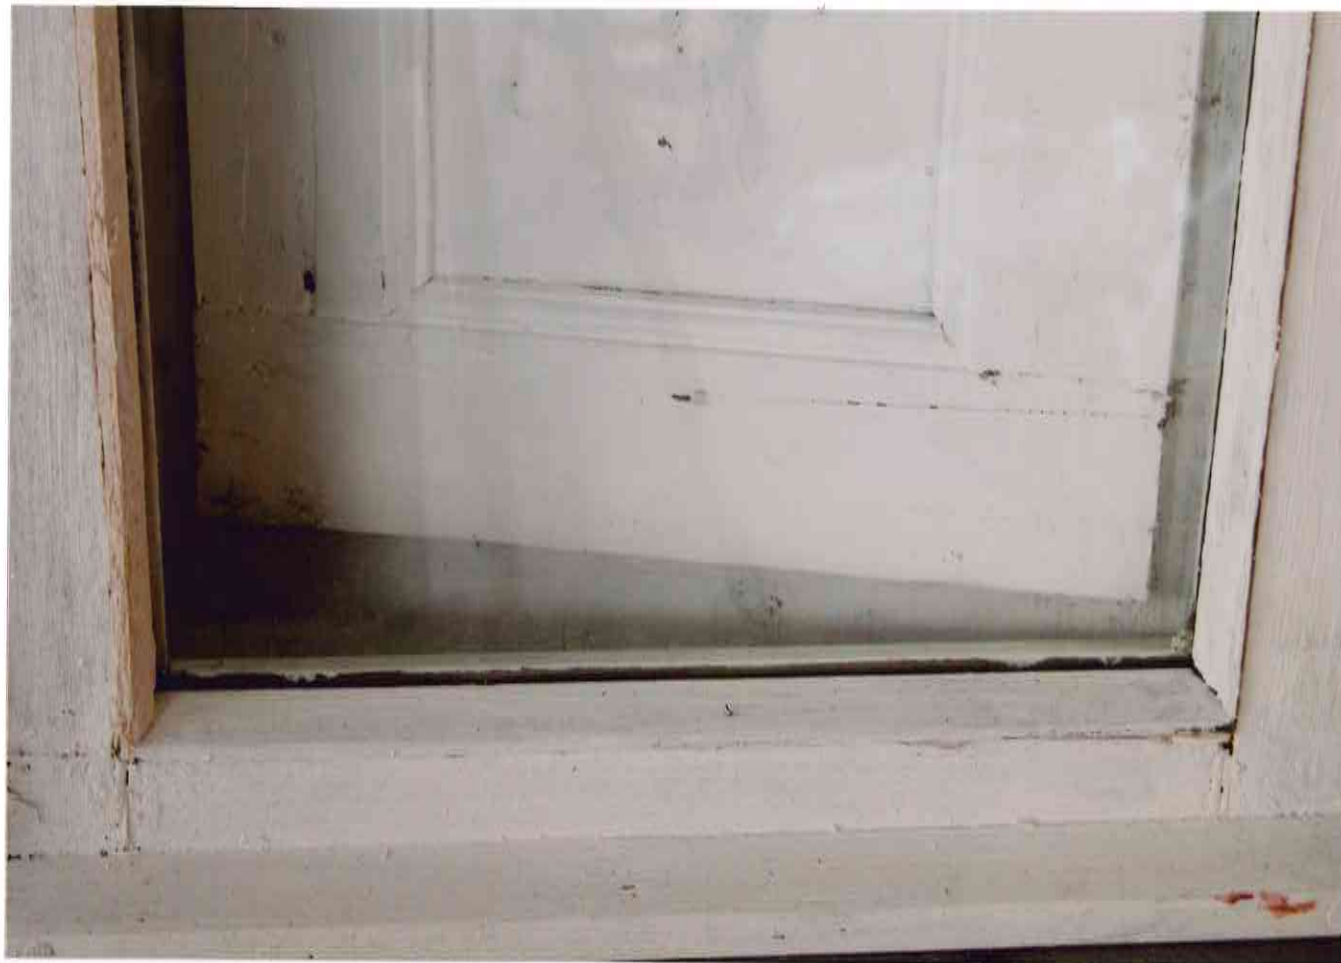
**Foto nn. 57-58:** esterno della finestra e particolare del lato destro realizzato con caratteristiche analoghe a quelle rilevate a carico della finestra della camera di Romanelli Filomena in via della Pergola, 7 Perugia .....

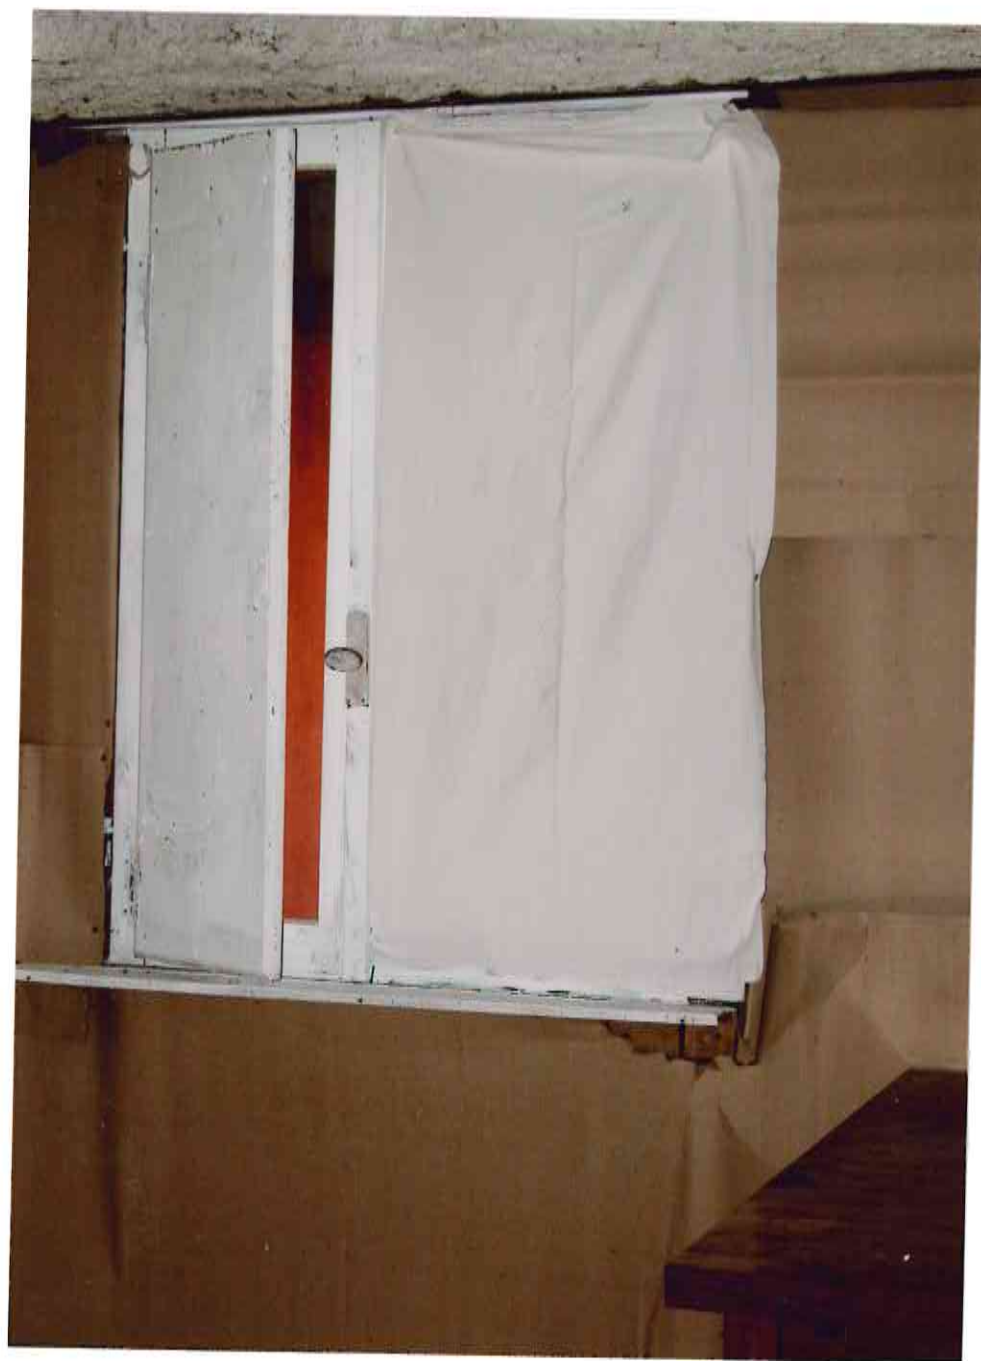
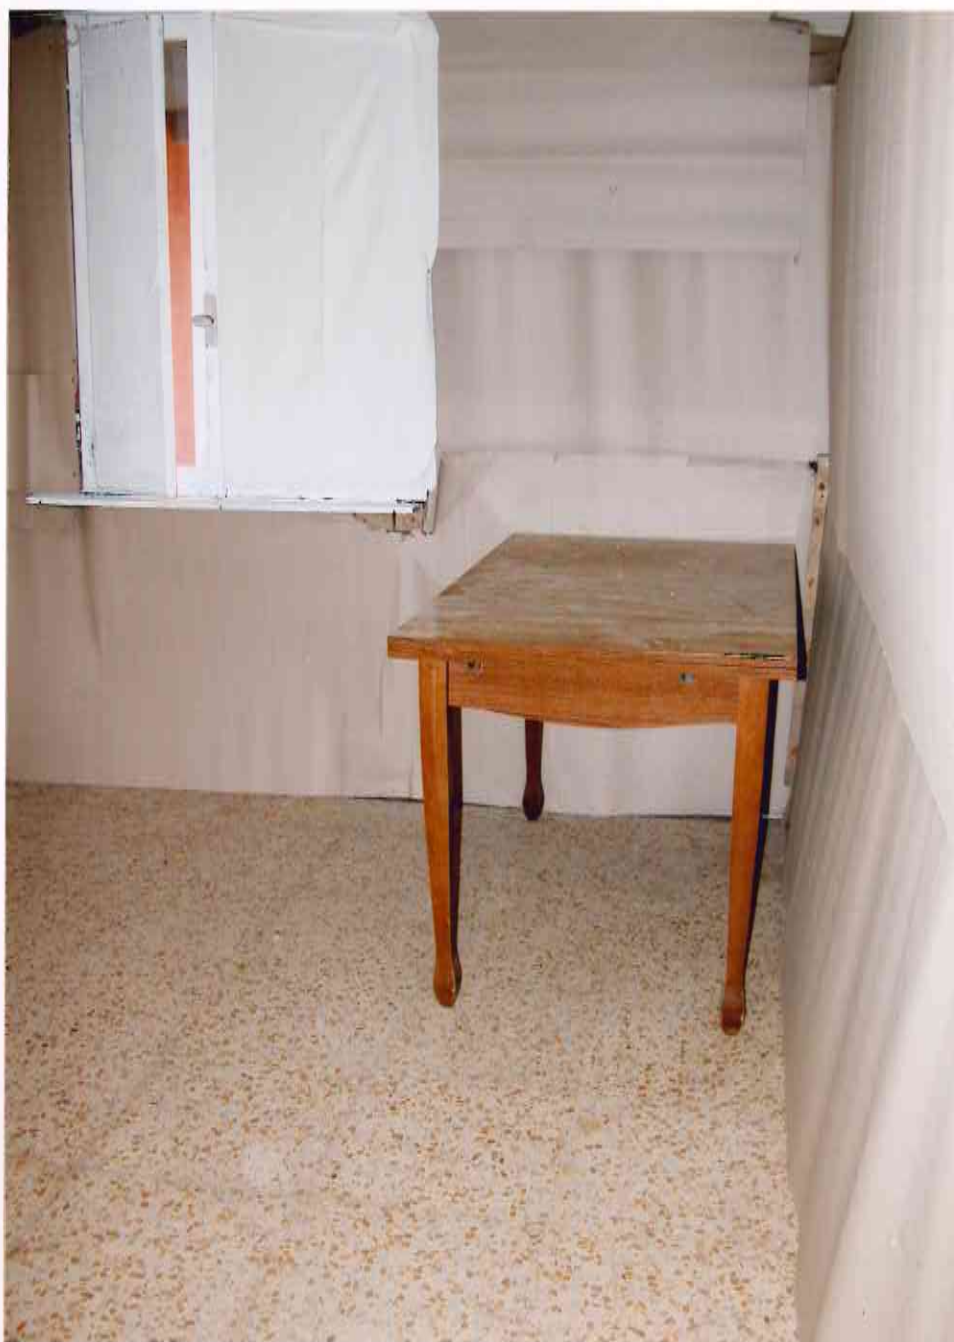
**Foto nn. 59-60:** interno della finestra e particolare dello sportello oscurante. Nell'ambiente il tavolo è stato collocato in ragionevole conformità con la posizione di quello esistente nella camera della Romanelli.....
